Relevamiento de condiciones en H&S en el Trabajo

Lugar: ANSES – UDAI Lomas de Zamora

Dirección: Almirante Brown 3317 – Temperley - Provincia de Buenos Aires

Fecha de Realización: 30 de abril de 2007

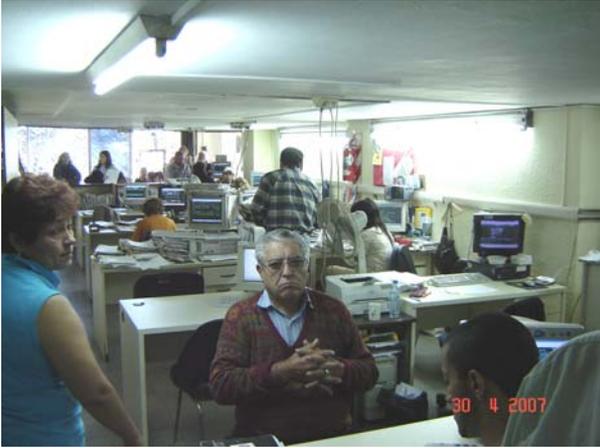
Foto 1

- Sector Inicio de Gestión de Trámite (de 12 a 14 personas en un espacio con una altura menor de 2 m, Fotos 1 y 2),
- Sector Cómputos (Entre Piso con altura menor a los 2 m, Foto 3),
- Sector Reajustes (zona de tránsito en Entre Piso, balconando hacia el salón público, con ventilador de techo a menos de 2 m de altura, Foto 4 y 5),
- Sector Administración y otros de atención al público (de personal, legales y archivo con alta densidad de puestos de trabajo, Fotos 6, 7 y 8).

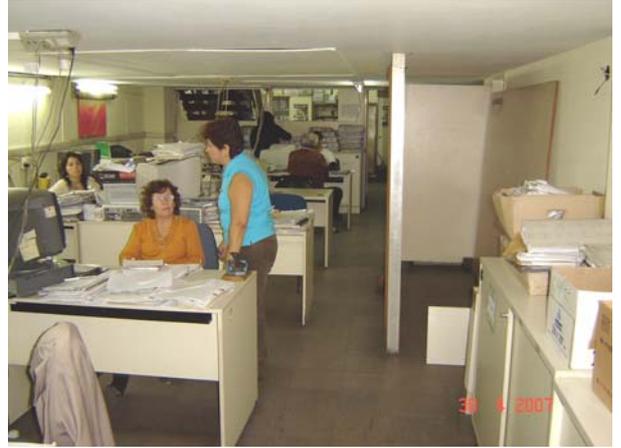
Foto 2

El archivo de documentación se hace en casi todos los sectores en un completo desorden por la falta de espacio. En las Fotos 2, 3, 8, 9, 10 y 11 se pueden ver las cajas con papelería y expedientes en el suelo interrumpiendo el paso y abarrotando los estantes, en muchos casos con riesgo de caer sobre los que trabajan debajo de éstos y reduciendo los anchos de paso (Foto 9 escalera al Entre Piso y Foto 10 salida del sótano).

La Foto 13 es una vista de uno de los tres baños (en total tres inodoros para alrededor de 84 personas mientras que el del público -Foto 2, a la derecha- permanecía clausurado). El baño de la Foto 13 se halla contiguo a una “cocina” sin ventilación debajo de una escalera (Foto 12).

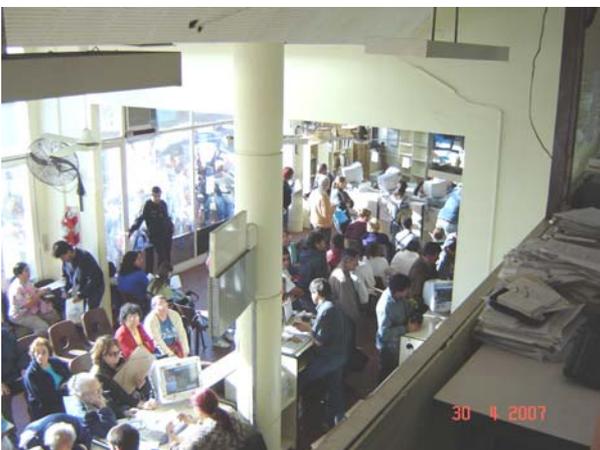
Foto 5

La instalación eléctrica exhibe cables sin canalizar y a la vista por las paredes (Fotos 5, 15, 16 y 17). Numerosos puestos de trabajo están entre el cableado (Foto 16)

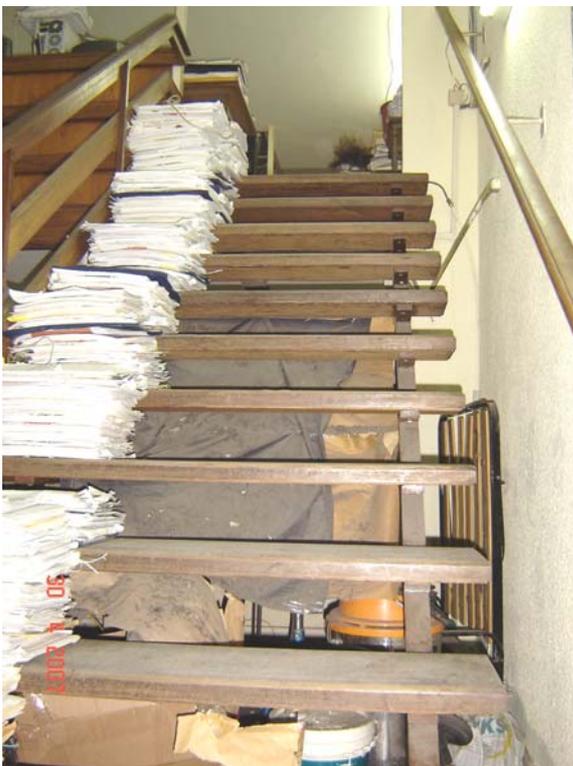
Foto 9

Las dos puertas de salida, que se hallan sobre el mismo frente de la Av. Almirante Brown, abren hacia adentro existiendo además escaleras de madera como las que ilustran las Fotos 9 y 12, sin resistencia al fuego.

La red de gas se encuentra en algunos puntos hecha con conductos de bronce con empalmes exteriores (Foto 9 arriba a la derecha y Foto 17 abajo a la izquierda).

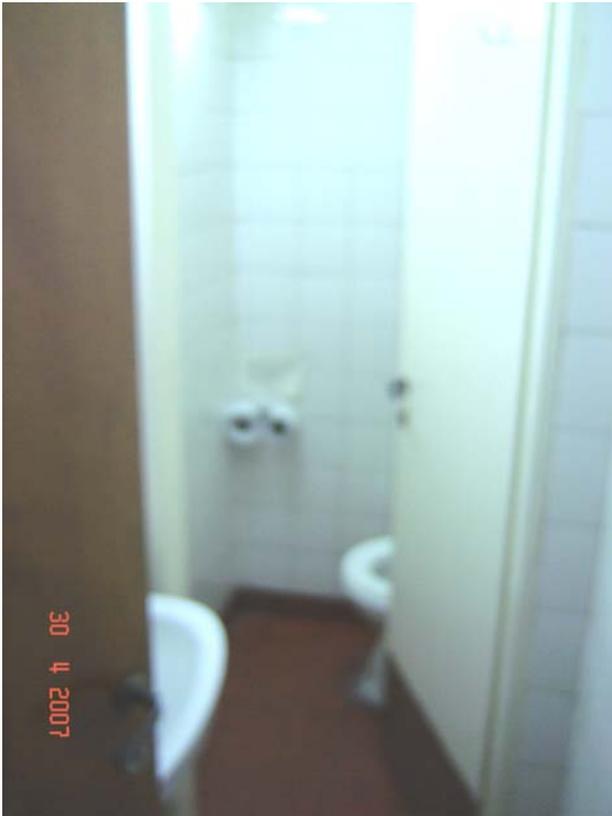
Foto 13

Cabe destacar que el Decreto 351/79 en su Art. 49 establece la existencia de sanitarios separados para cada sexo y en este caso, dada la cantidad de personal, debería haber en total al menos cinco inodoros disponibles y nueve lavabos con agua fría y caliente. Además para el personal masculino deberían existir al menos cuatro mingitorios habilitados. El mismo Decreto, en sus Art. 52 y 53, establece que todo local destinado a cocina deberá mantenerse *en condiciones higiénicas y en buen estado de conservación, efectuando captación de vapores y humos, mediante campanas con aspiración forzada, si fuera necesario. Cuando se instalen artefactos para que los trabajadores puedan calentar sus comidas, los mismos deberán estar ubicados en lugares que reúnan condiciones adecuadas de higiene y seguridad.* En cuanto al comedor para el personal *deberá ubicarse lo más aisladamente posible del resto del establecimiento ... tendrán iluminación, ventilación y temperatura adecuada.*
