## Relevamiento de condiciones en H&S en el Trabajo

**Lugar:** Metrovías S.A. - Boleterías Línea A

**Direcciones:** Boleterías Miserere NE, Congreso N, Saenz Peña N y Perú S

**Fecha de Realización:** 17 de agosto de 2006

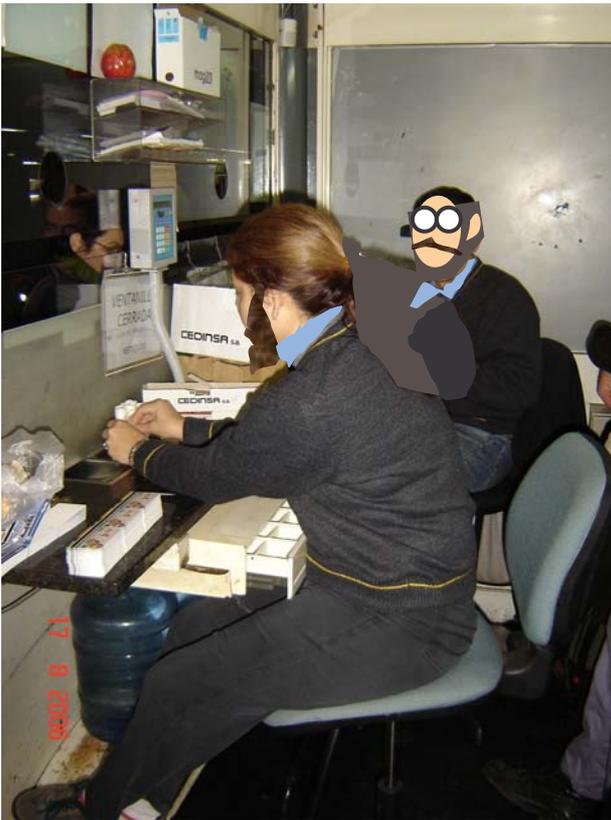
Foto 1

La iluminación es deficiente en casi la totalidad de las boleterías relevadas, ya sea por escasez de la misma (Miserere NE, que también carece de iluminación de emergencia), por la incorrecta ubicación de luminaria de espaldas al puesto de trabajo sin luz focalizada (Miserere NE) o por efecto de deslumbramiento por reflejo de las

luminarias externas en la mesada de acero inoxidable del personal (Congreso N y Sáenz Peña N). Ver Fotos 1, 2, 5 y 7.

Tal como se puede observar en las Fotos 1, 2 y 8 de las Boleterías Miserere NE y Perú S, el factor de ocupación (con tres boleteros en poco más de 4 m<sup>2</sup>) estaría siendo excedido. Sin perjuicio de ello, tomando un cubaje de los locales de 3 m<sup>3</sup> por trabajador (mínimo establecido por la normativa vigente de H&S) se debería estar garantizando un caudal de ventilación de al menos 43 m<sup>3</sup> por hora y por persona, lo cual al momento no está siendo asegurado.

Los puestos de trabajo relevados carecen por completo de adaptación del mismo al personal que allí se desempeña. En las Fotos 1, 6, 7 y 8 se ilustra la disposición incorrecta del cajón de dinero el cual, abierto permanentemente, aleja al trabajador de la ventanilla adoptando éste necesariamente una posición encorvada para alcanzar el punto de venta. La distancia óptima entre el boletero sentado y el punto de venta debería ser equivalente al brazo estirado con el puño cerrado.

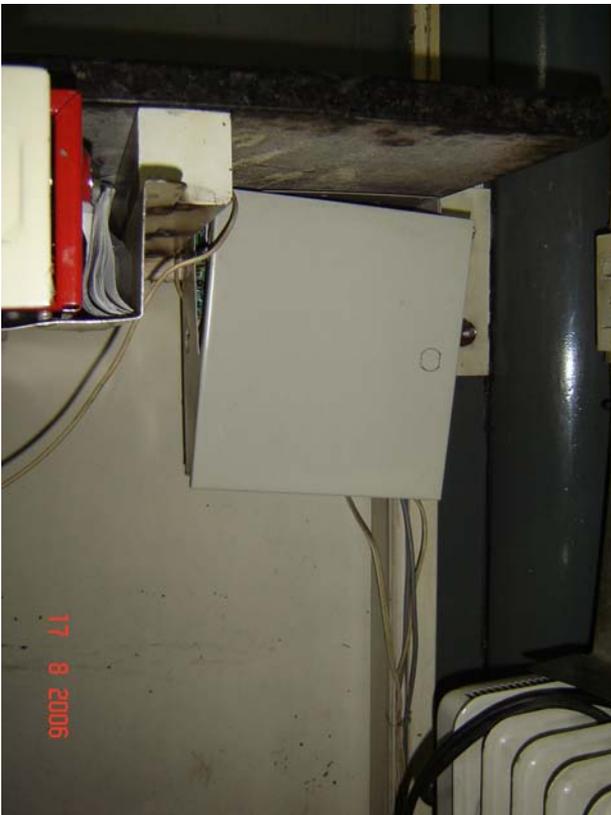
Foto 3

La boletería de las estación Miserere NE y el cuarto de descanso poseen numeroso cableado sin canalizar (ver Fotos 3 y 4) , no pudiéndose verificar la existencia de disyuntor diferencial.

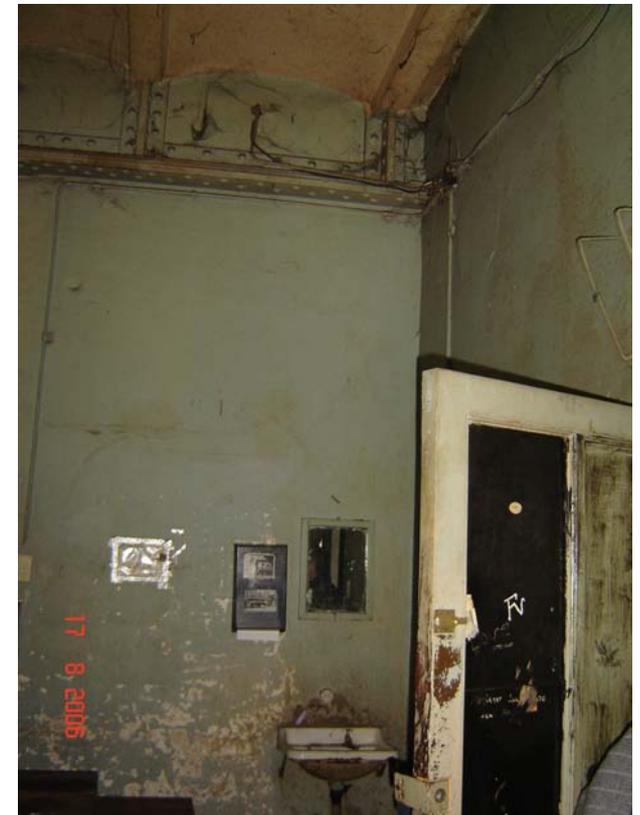
Foto 4

Otro ejemplo de falta total de ventilación esta dado en el cuarto de descanso de la Estación Miserere (andén Norte) donde la humedad de las paredes y colonias de hongos dan idea de la magnitud de la falencia al respecto y de la falta de mantenimiento de las instalaciones (ver Foto 4).

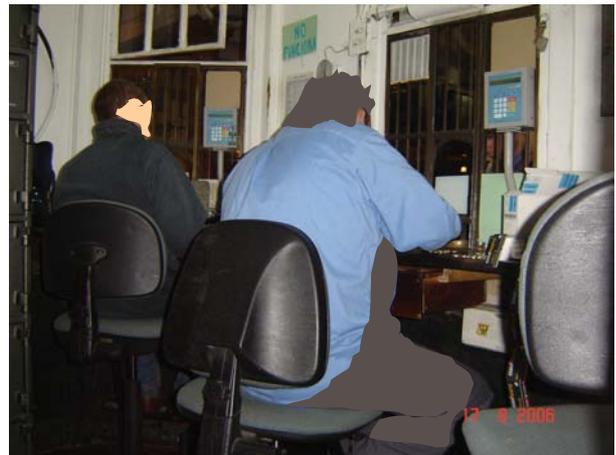
Foto 8

En la boletería Perú S, el ancho mínimo de salida de los tres puestos de boleteros se ve reducido por la instalación de cajas fuertes. Ver Foto 8.

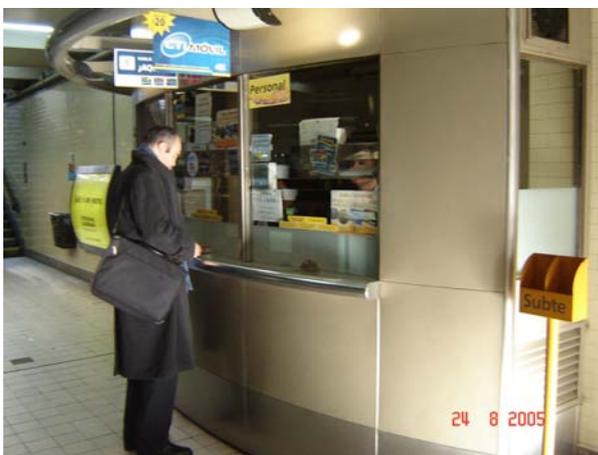
Foto 9

Este trabajo (extrapolable a numerosas boleterías de ésta y otras Líneas) pretende resaltar el estado de situación general en las boleterías de la Línea A en materia de H&S, buscando ser un disparador para el inicio de adecuaciones las cuales no sólo se reflejen en su aspecto exterior (Fotos 9 y 10 de Río de Janeiro N y Perú S).
