## **Relevamiento de condiciones en H&S en el Trabajo**

**Lugar:** Estación Lima – Línea A – Metrovías S.A.

**Fecha de Realización:** 08 de noviembre de 2006

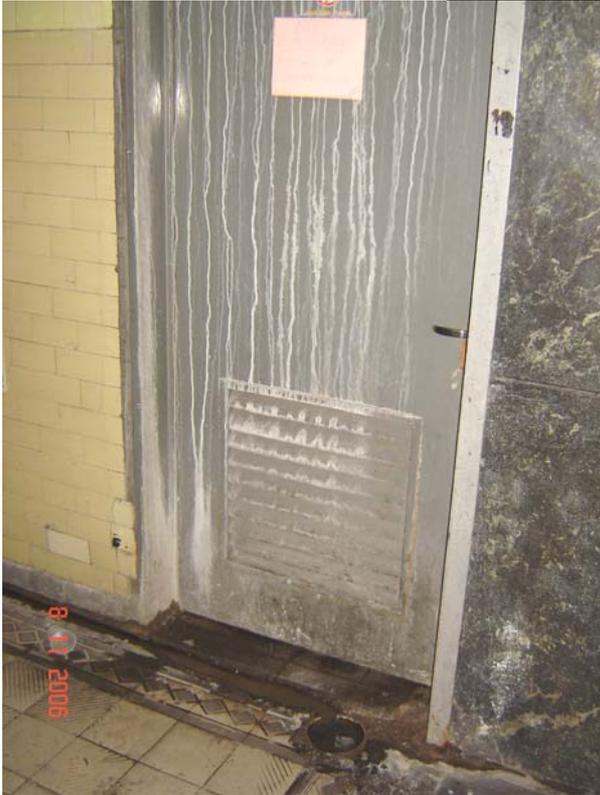
Como se detallara en la introducción, los dos sanitarios existentes en el andén Norte se hallan clausurados debido al estado de filtraciones que están afectando gran parte de los mismos incluyendo tableros e instalaciones eléctricas. Ver Foto 1 desde el exterior y Foto 2 desde el interior.

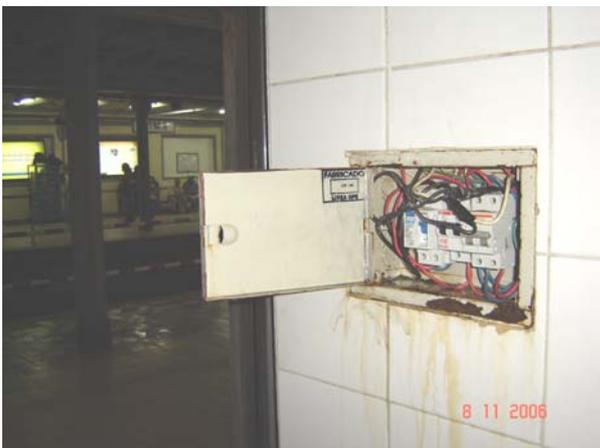
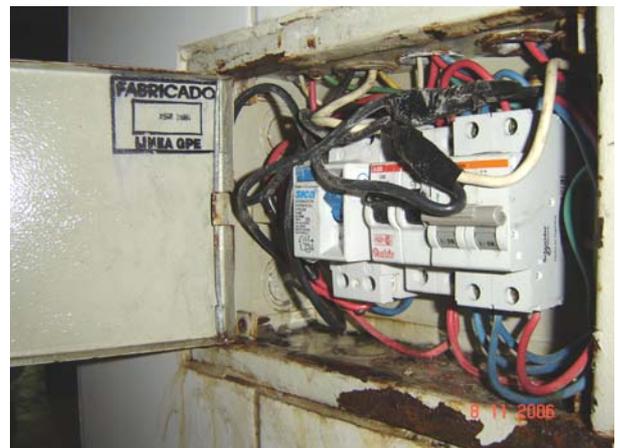
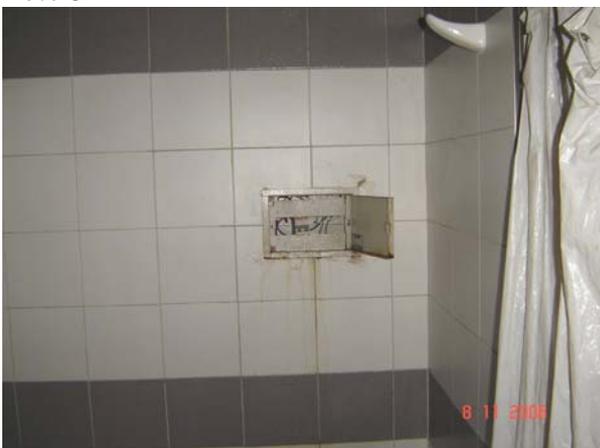
Las Fotos 3, 4 y 5 muestran más en detalle el grado de avance de las filtraciones, comprometiendo el interior de los tableros de llaves térmicas y disyuntores. La Foto 6 muestra en detalle la ventilación de uno de los baños y de la sala de transformadores, abierta a la acera Norte de la Av. de Mayo que, por su propio diseño, también facilitaría las filtraciones durante los días de lluvia.

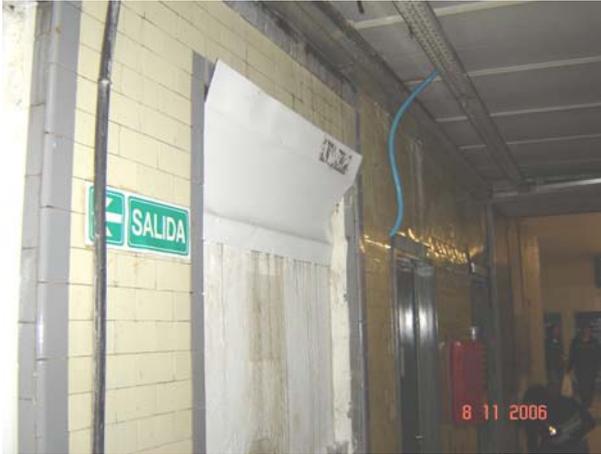
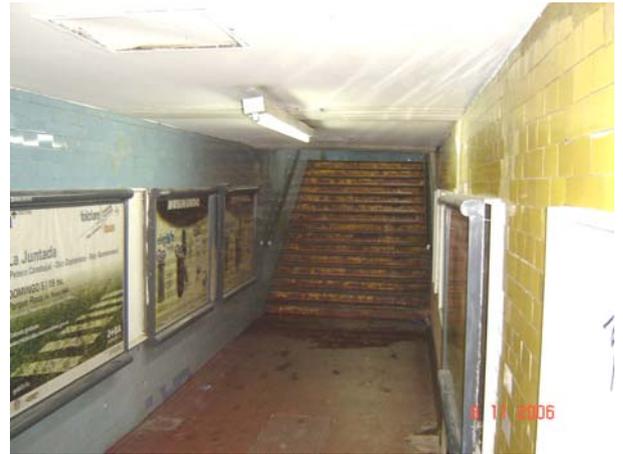
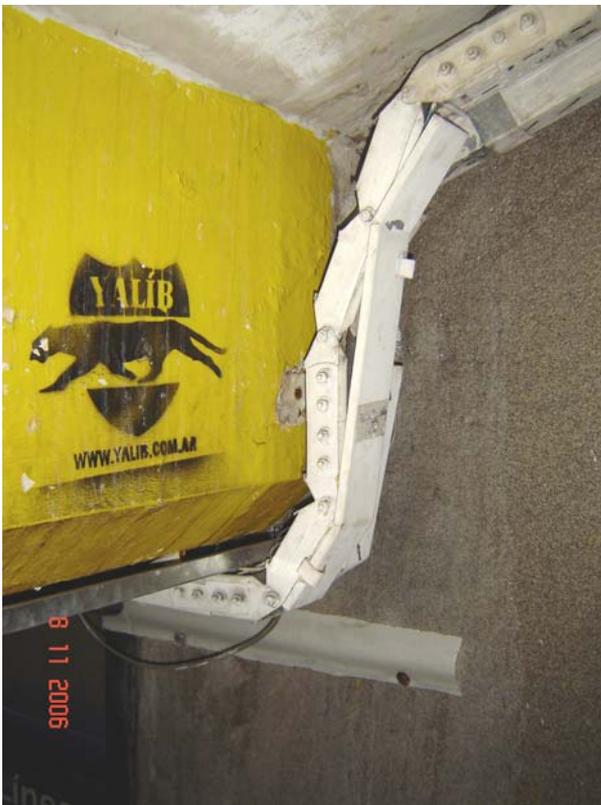
verse en las Fotos 7, 8 y 9, la improvisación de canalizaciones de filtraciones que afectan instalaciones eléctricas se extiende a espacios comunes de circulación (túnel por debajo de las vías de Línea A y pasillo de combinación con Línea C). En este caso, la evidente infracción al Art. 42 del Dec. 351/79 se ve incrementada por el riesgo eléctrico (Art. 95 y 96 del citado Decreto).

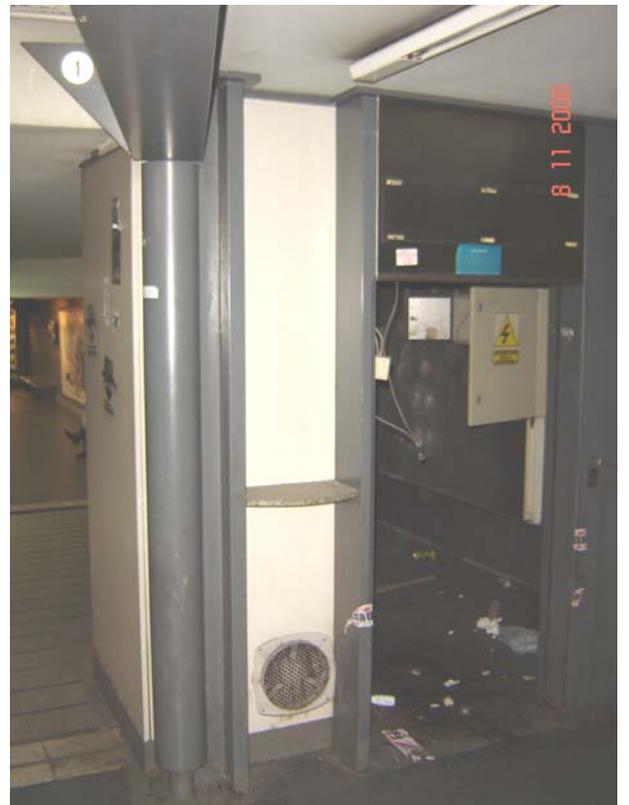
Foto 10

En la presente recorrida es menester señalar que se halló un local abandonado que ocupara el Banco del Suquía con tableros arrancados y signos de estar siendo ocupado por personas (heces y orina junto a restos de alimentos y bebidas) en el pasillo de combinación con la Línea C. Ver Foto 10. Si bien excede lo estrictamente laboral, es un deber señalar lo negligente y ambivalente de una conducta que en el discurso predica la lucha contra los delitos que son de dominio público y en los hechos permite la existencia de este tipo de lugares.
