Relevamiento de condiciones en H&S en el Trabajo

Lugar: Facultad de Arquitectura Diseño y Urbanismo de la Universidad de Buenos Aires

Dirección: Pabellón III – Ciudad Universitaria

Fecha de Realización: 6 de julio de 2006

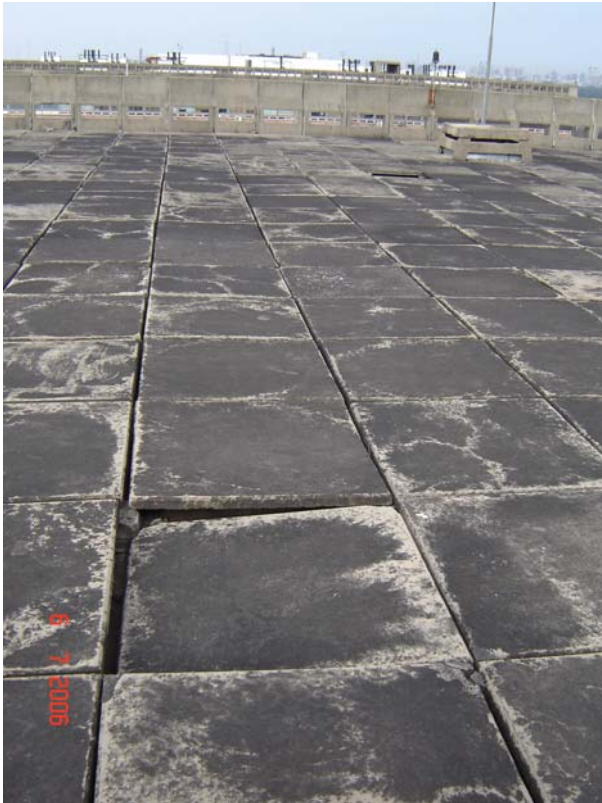
Foto 1

El estado de los baldosones (rotos, partidos o con sustentos desaparejos) hace que se presenten riesgos de tropiezo en el tránsito por la azotea (Foto 1).

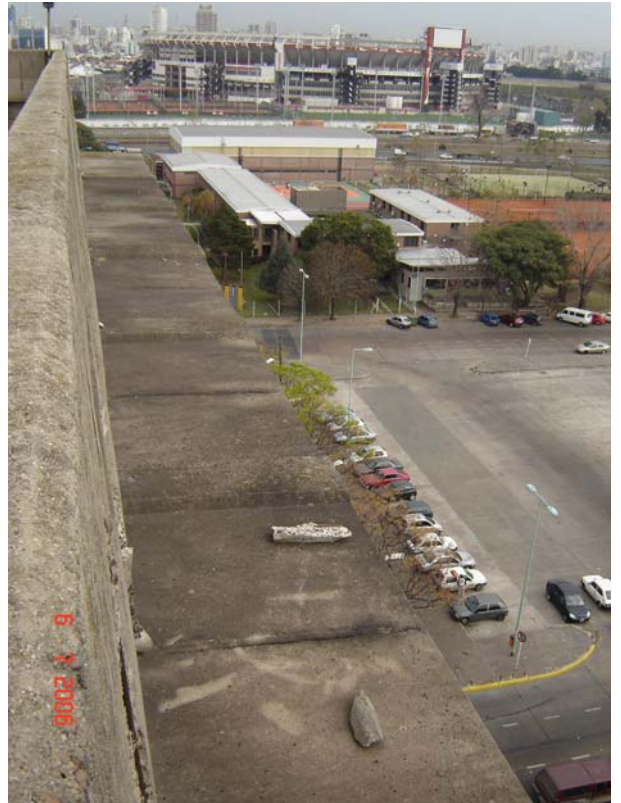
Foto 2

El hormigón se halla dañado por efecto de la intemperie quedando trozos del mismo sobre cornisas con inminente riesgo de caer desde dicha altura sobre los transeúntes en Planta Baja (Foto 2). La Foto 3 ilustra el desplazamiento de los bloques del borde que da al frente del Pabellón dejando sin baranda ese sector de la azotea.

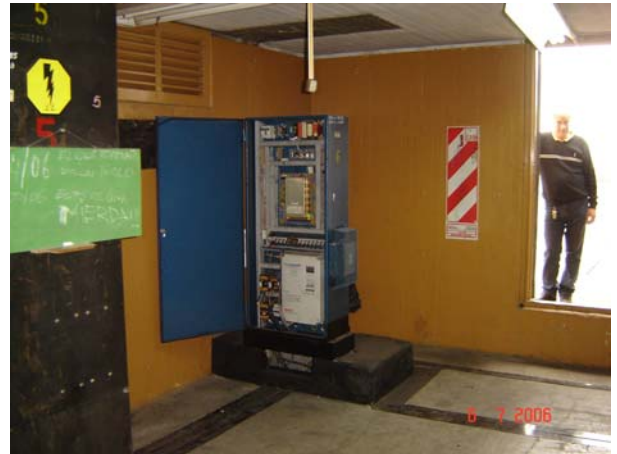
Foto 4

Ambas salas de ascensores carecen de uno de sus dos matafuegos debiendo ser los existentes Clase BC y no ABC como los dispuestos (Foto 4).

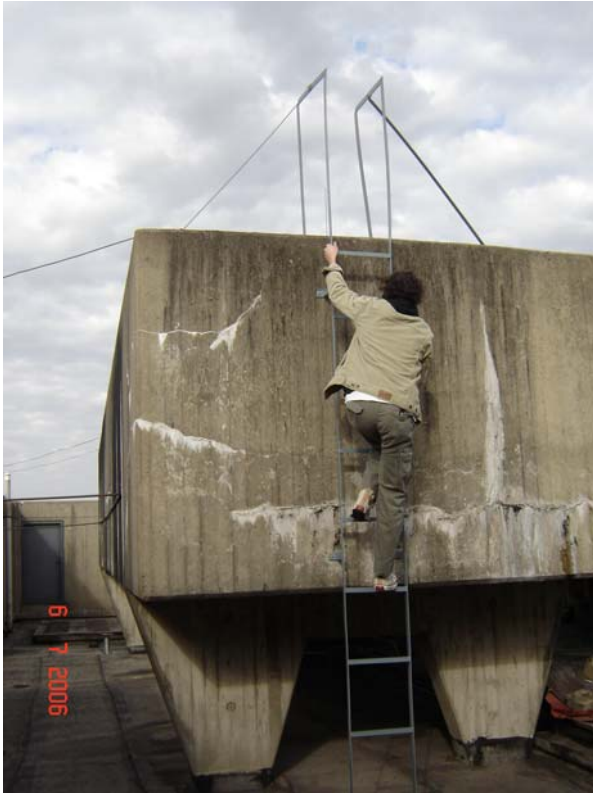
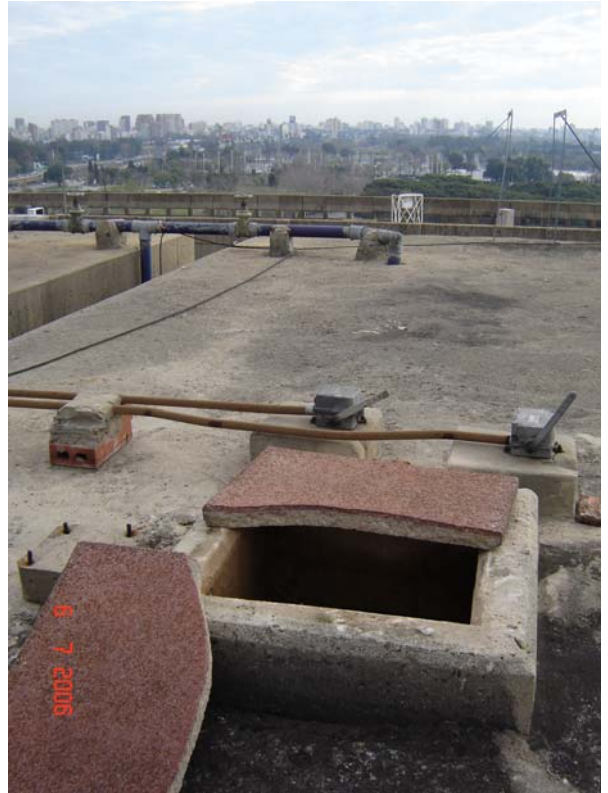
La escalera al tanque de agua carece de guardahombre y los tanques de agua poseen improvisadas tapas de baldosones rotos que no garantizan su cierre. Ver Fotos 5 y 6. No se pudo tener acceso a constancias de limpieza de tanques de agua y sus correspondientes protocolos de análisis. El personal contactado refiere que los trabajos sobre los tanques son meramente de mantenimiento, no cumpliéndose con la periodicidad semestral de limpieza ni los análisis bacteriológicos y fisicoquímicos obligatorios.

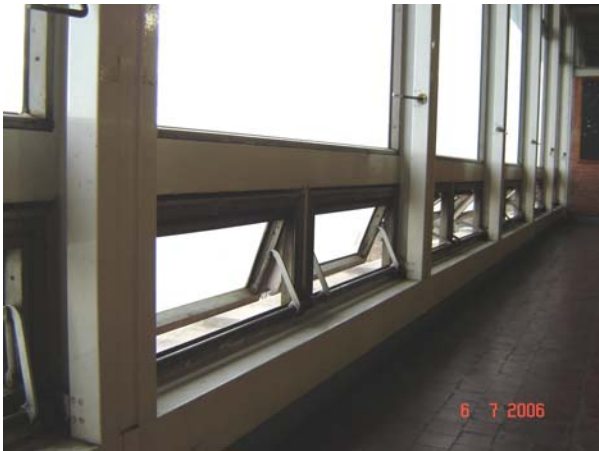
Foto 7

En general en todas las dependencias se dan idénticas condiciones de falta de red de ventilación / extracción de aire, con ventanas al pie de grandes paños de vidrios fijos las cuales se hallan trabadas haciendo imposible regularlas para efectuar una ventilación natural de los sectores (Foto 7). Asimismo la calefacción se realiza por medio de estufas eléctricas, poco indicadas para este tipo de ambientes.

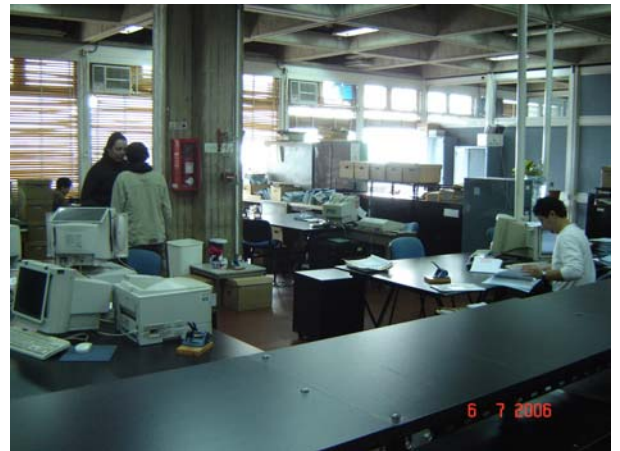
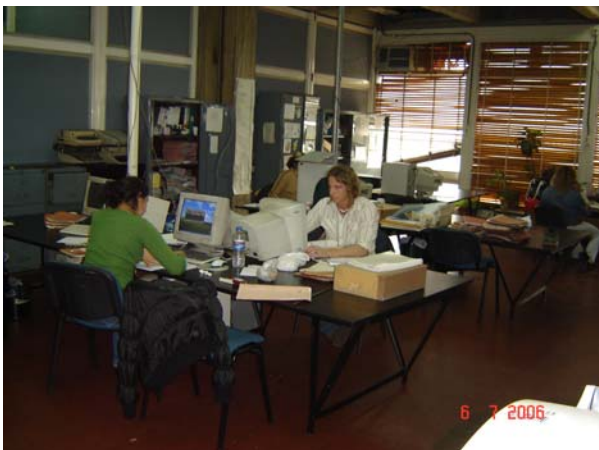
La disposición de los puestos de trabajo respecto de los ventanales en, por ejemplo, el Area de Administración Central hace que sea notable el efecto de deslumbramiento sobre las terminales de PC como así también las alturas de mesas y tipo de sillas denota la falta de consideración sobre el factor ergonómico en los puestos de trabajo (Fotos 8 y 9).

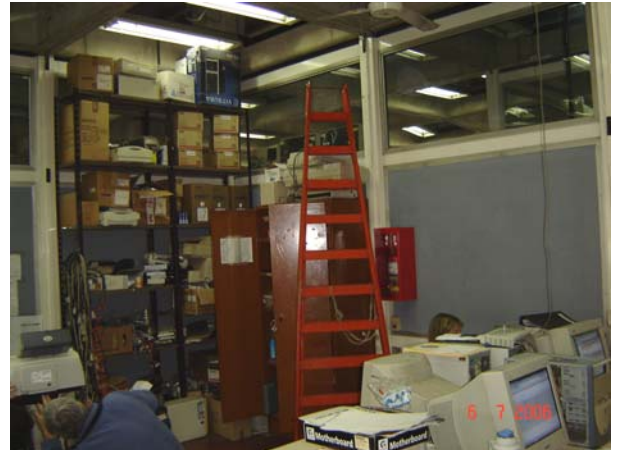
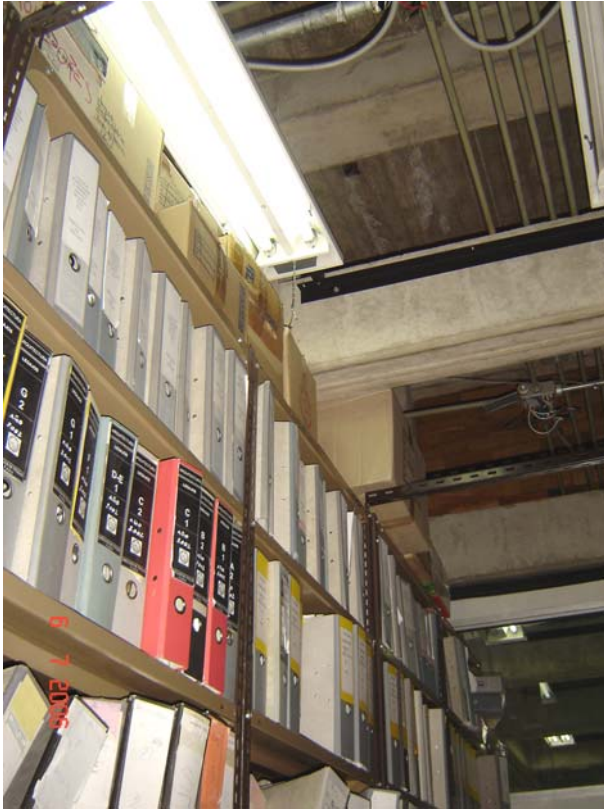
En numerosos lugares las estibas de archivos se efectúa hasta las adyacencias de luminarias o cajas de luz sin tapa, con cableado expuesto (Dirección de Títulos, Dirección de Sistemas y Archivo Gral. de Mesa de Entradas), sin respetar la distancia mínima de 1 m (Fotos 10, 11 y 12).

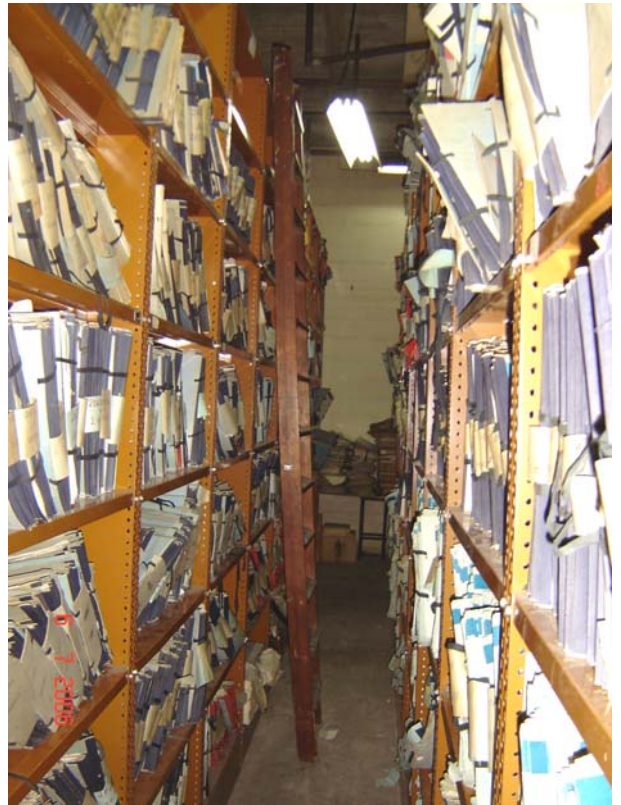
Foto 12

El acceso a las estibas en altura del Archivo Gral. de Mesa de Entradas (Foto 12) es sumamente inseguro.

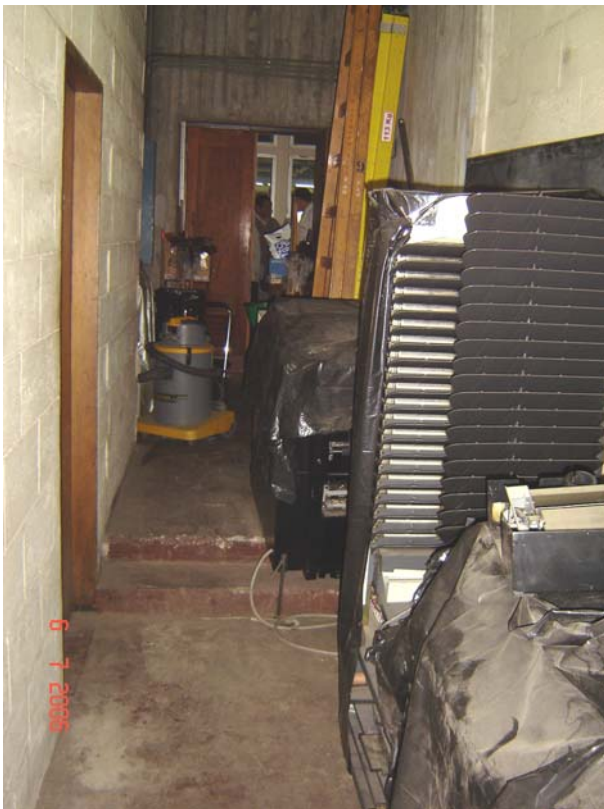
La Foto 13 muestra el acceso obstaculizado del Archivo Gral. de Mesa de Entradas por materiales de limpieza, un matafuegos oculto tras diversos enseres y un tablero eléctrico obstruido.

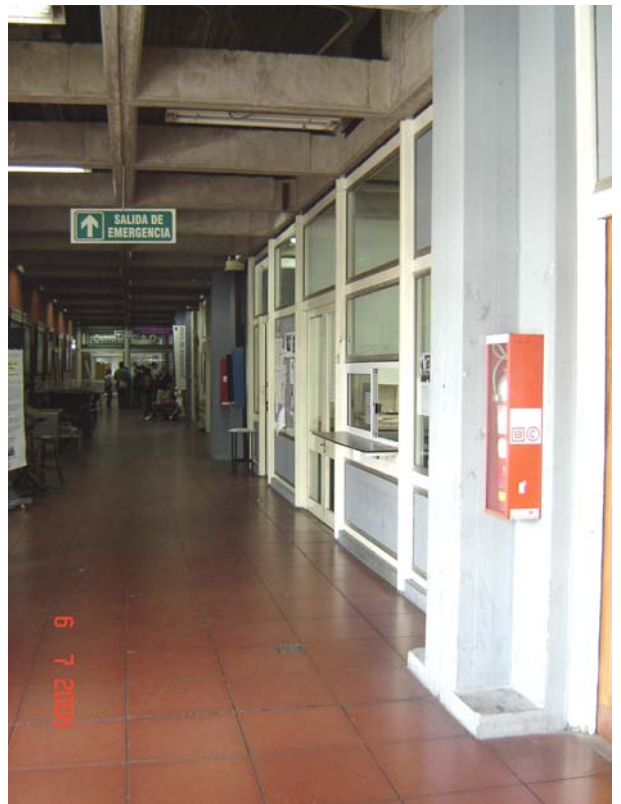
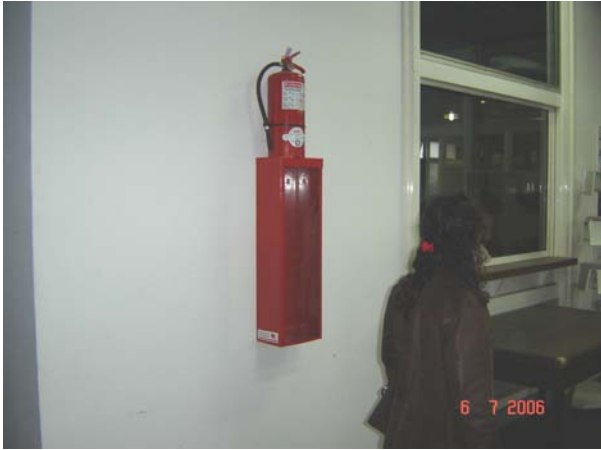
En la Foto 14 se puede observar la falta de señalización vertical de matafuegos (para ser vistos desde cualquier punto de un pasillo) y en la Foto 15 la inusual disposición de numerosos matafuegos fuera de sus nichos lo cual los expone a ser robados continuamente.

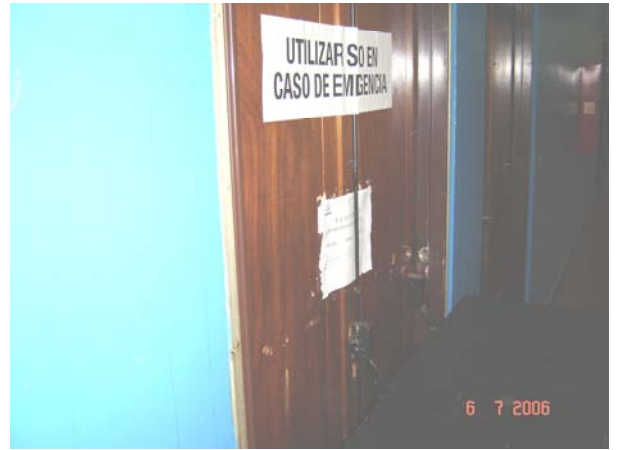
La Foto 16 ilustra una puerta de acceso a las escaleras de emergencia del cuarto piso obstruida por una mesa mientras que en la Foto 17 se muestra en detalle la forma de

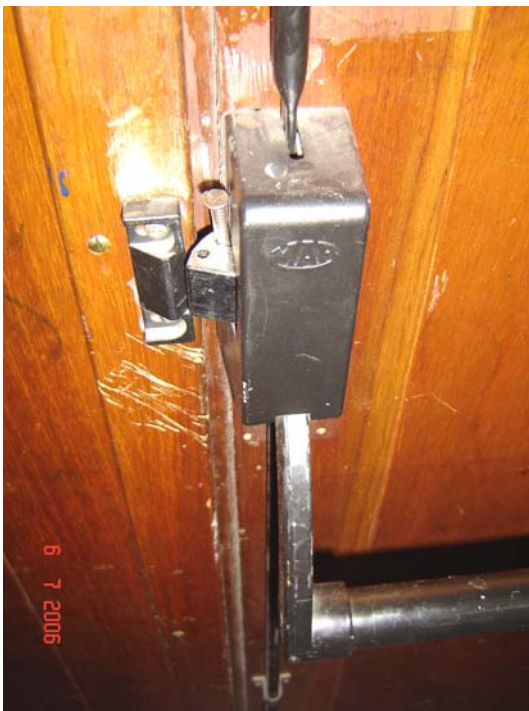
Foto 17

trabar con tornillos los dispositivos antipánico de las mismas. Lo que debería ser una vía de escape natural se torna ante una contingencia en una trampa con riesgo para la vida de los ocupantes de ese nivel.

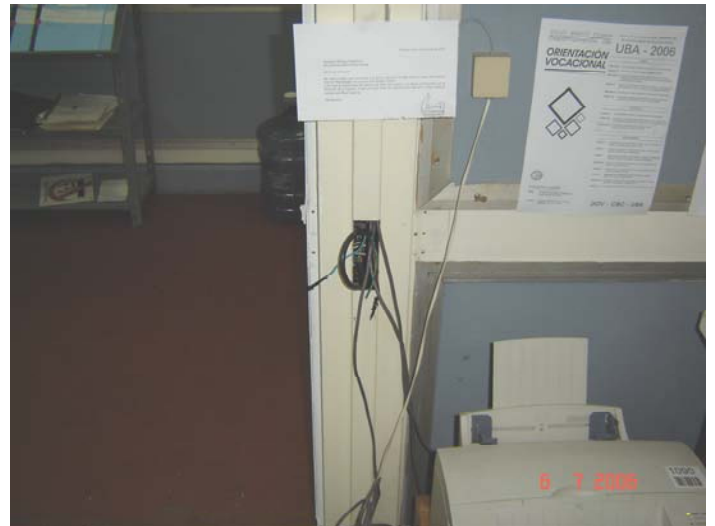
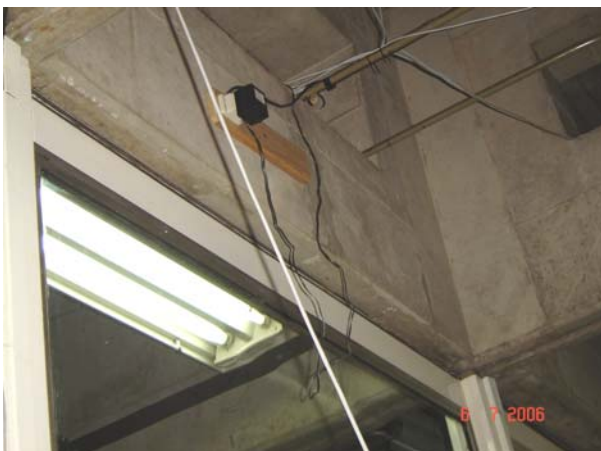
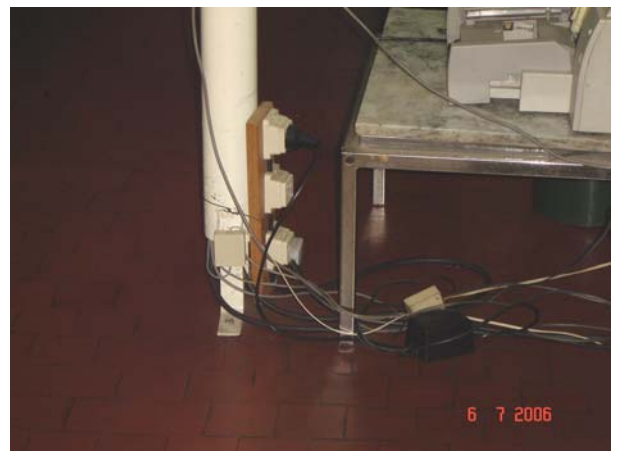
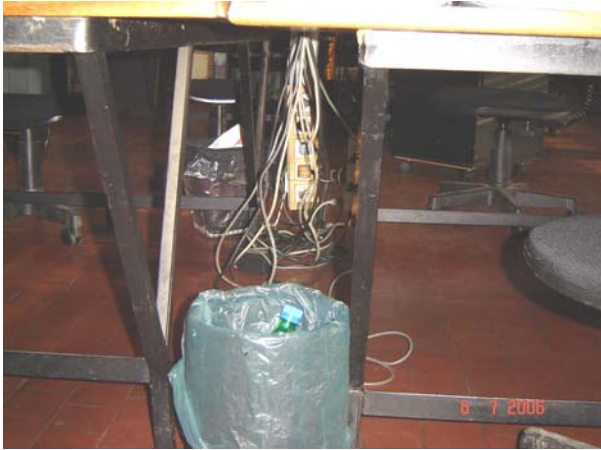
La falta de disyuntores es prácticamente una constante en todos los tableros seccionales del Pabellón III (una excepción lo constituye el Jardín Maternal en PB). Su ausencia se pudo constatar en, entre otros, Imprenta, Dirección de Títulos, Área de Administración Central, Dirección de Coordinación Administrativa de Carreras, etc.. Existe una red de Puesta a Tierra aunque numerosos prolongadores eléctricos - "zapatillas"- con sólo dos conductores o por ejemplo columnas metálicas para bajada de cableado (Área de Administración Central) carecen de la misma. El uso indiscriminado de zapatillas sobrecargadas, en muchos casos bajo los puestos de trabajo, incrementa el riesgo de cortocircuitos, choque eléctrico e incendios. Ver Fotos 18 a 21.

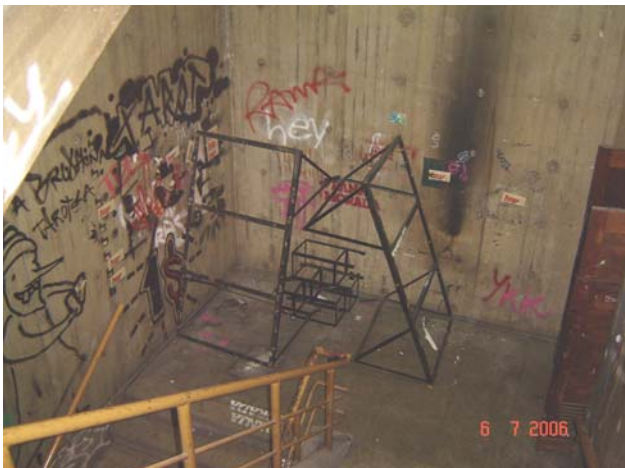
Foto 23

La escalera de emergencia del lado de Av. Lugones se halla obstruida por estructuras metálicas de mesas de trabajo dispuestas en un descanso (ver Foto 23).
Lo descripto constituye infracción a los Art. 160, 172 inc. 3 y 187 del Dec. 351/79.

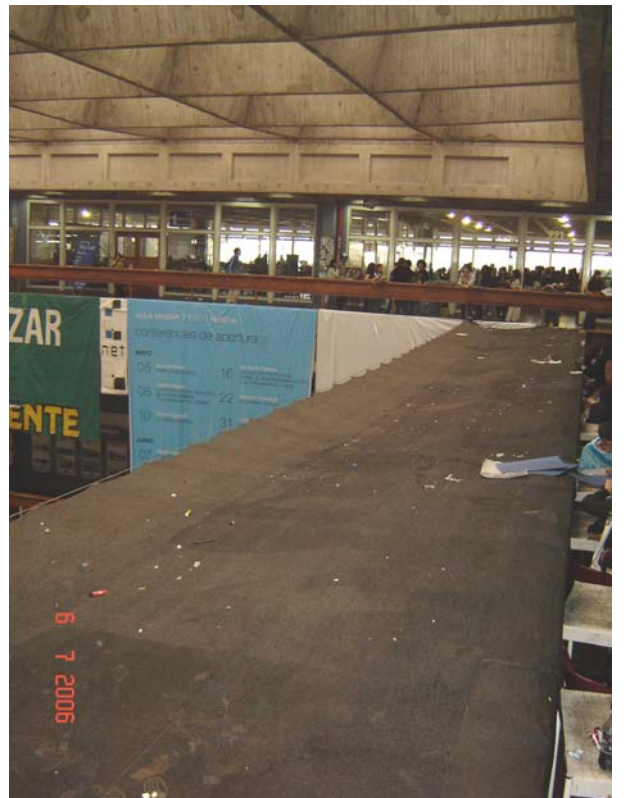
Foto 24

En este nivel, donde ocupan sus aulas mayoritariamente el alumnado del CBC, se verifica una defensa provisoria para retener pedazos de hormigón caídos desde la azotea al patio interior (Foto 24). La misma acumula residuos y no se tiene certeza de que sea de material ignífugo, de no ser así estaría generando un riesgo extra dentro del edificio.

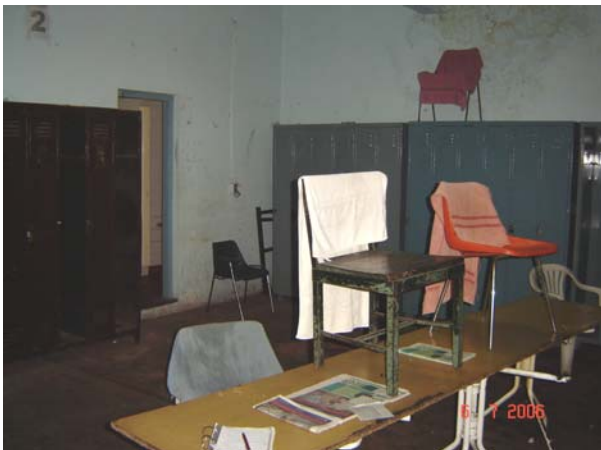
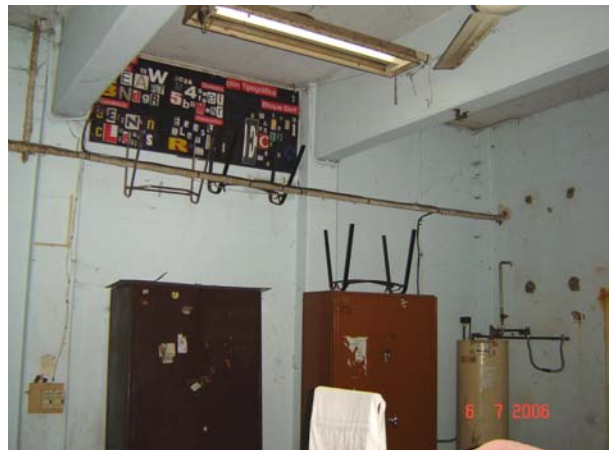
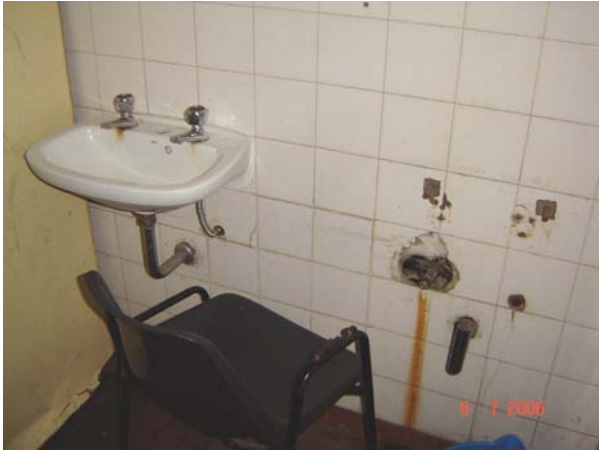
El vestuario de personal se encuentra en un estado de absoluta falta de mantenimiento. En las Fotos 25, 26 y 27 se puede ver la humedad, filtraciones y el deterioro de sus instalaciones.

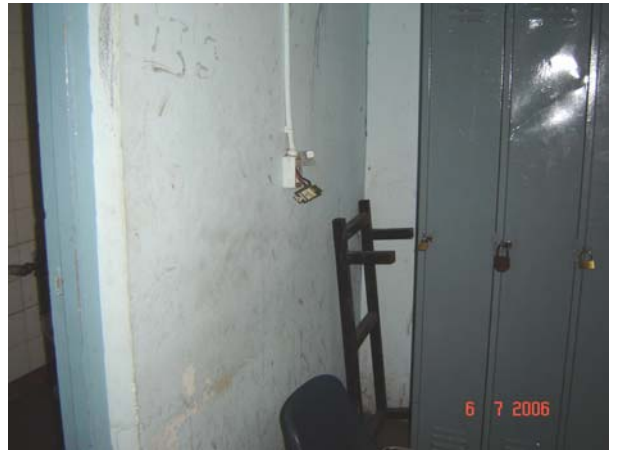
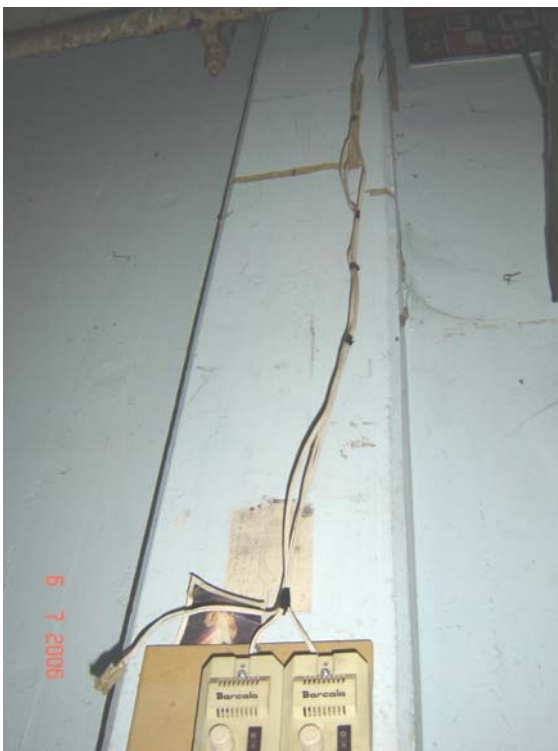
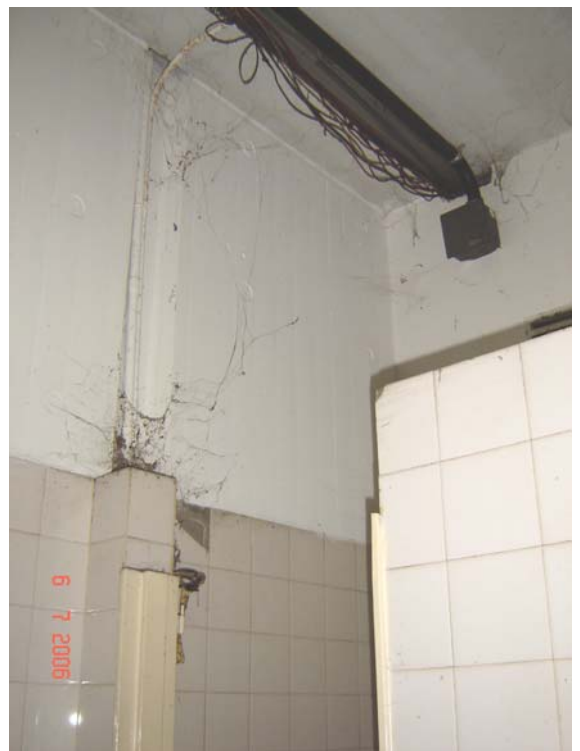
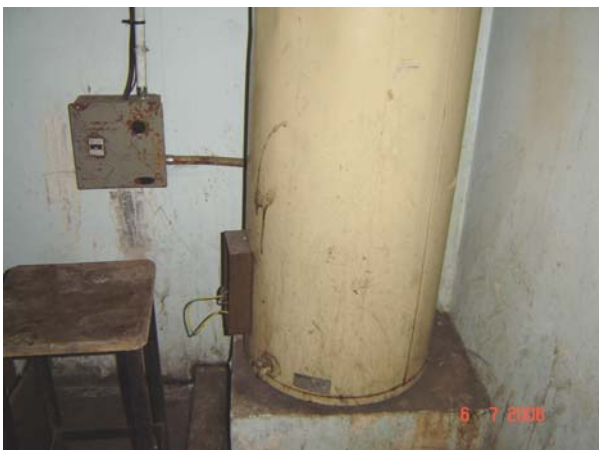
Este riesgo se hace notorio en el Vestuario (por cableado sin canalizar y borneras expuestas en termotanque e interruptores –Fotos 28, 29, 30 y 31-) y en Mantenimiento (Foto 35). Al igual que en gran parte del Pabellón, en estos sectores tampoco existe disyuntor diferencial en los tableros.

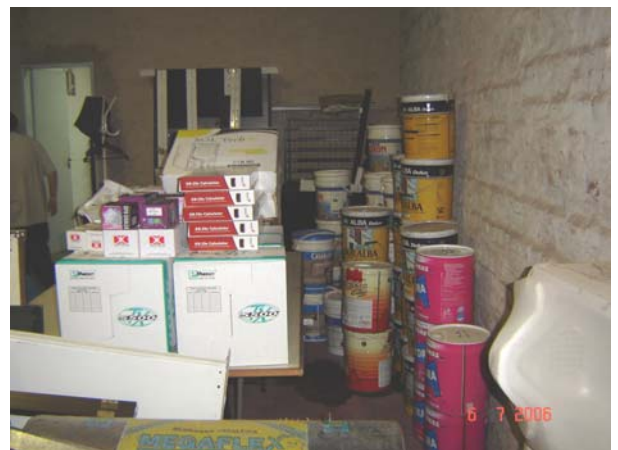
Foto 32

En el Depósito de Patrimonio se almacenan productos inflamables sin tener en cuenta el máximo permitido para lugares de trabajo (200 litros de inflamable de 1ª y el triple de 2ª) y la prohibición de almacenar líquidos inflamables en subsuelos de edificios. Ver Foto 32.

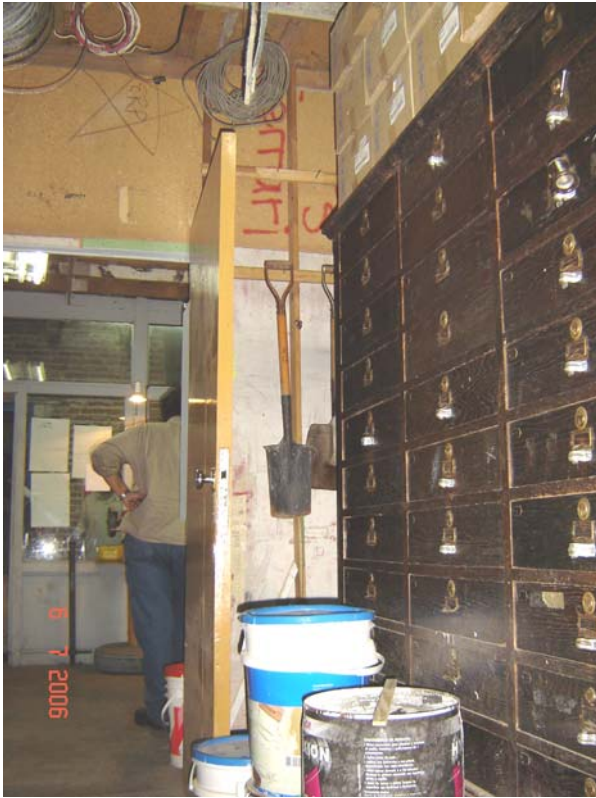
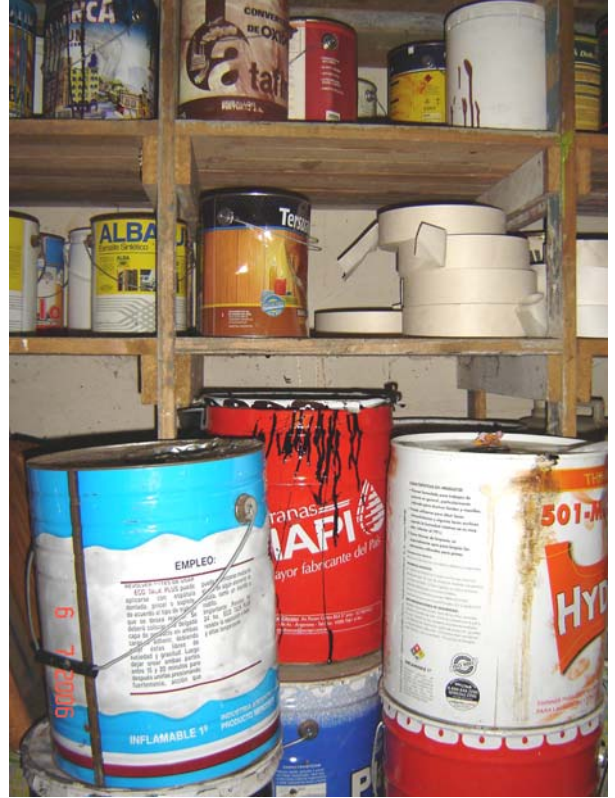
En Mantenimiento los inflamables (Thinner, Pintura) se almacenan en estantes de madera (Fotos 33 y 34) con cableado sin canalizar (Foto 35) y en Carpintería no existen matafuegos. En el sector de Mantenimiento los pasillos se ven reducidos en su ancho mínimo por disposición de numerosos materiales. No se hace efectiva la prohibición de fumar en estos lugares.

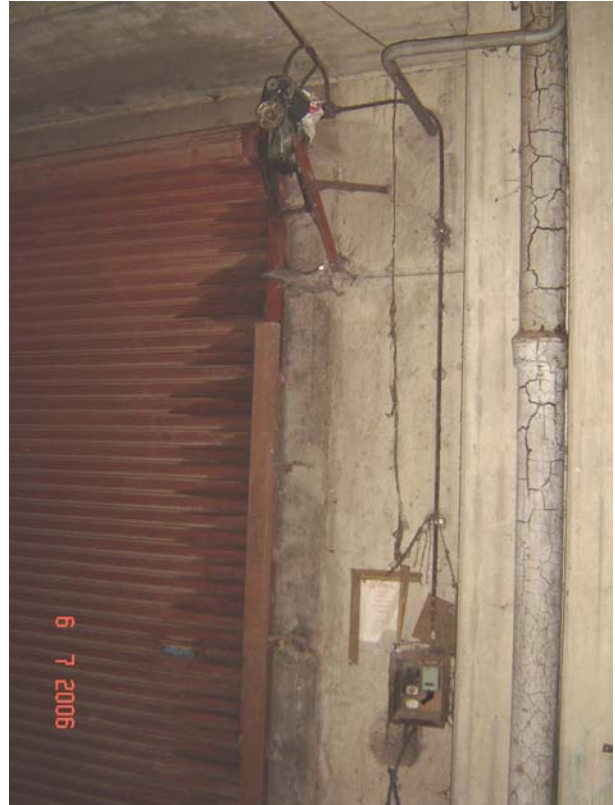
Foto 36

La persiana metálica Sur, siempre cerrada, queda anulada como posible alternativa de escape ante una contingencia dado que no puede ser levantado manualmente (Foto 36).

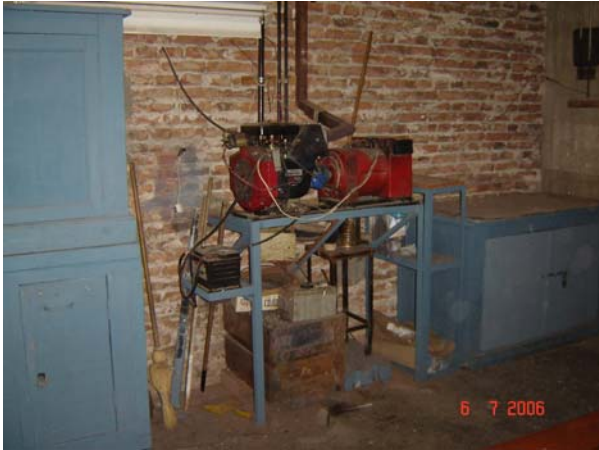
Foto 37

También, en el sector de Patrimonio y Depósito, Herrería y en Mantenimiento falta red de ventilación / extracción de aire. En algunos sitios como Herrería donde se efectúan trabajos de soldadura, estos dispositivos de protección colectiva se hacen imprescindible. A esto debe agregarse la presencia dentro del mismo recinto de un grupo electrógeno (Foto 37) generador de ruido y contaminación al ambiente.

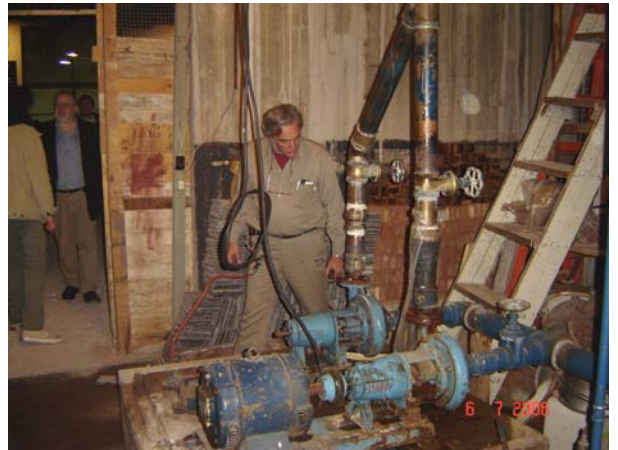
Foto 38

La sala de bombas, además del cableado sin canalizar sobre paredes de madera, presenta riesgo mecánico por falta de protección de los manchones (Foto 38).

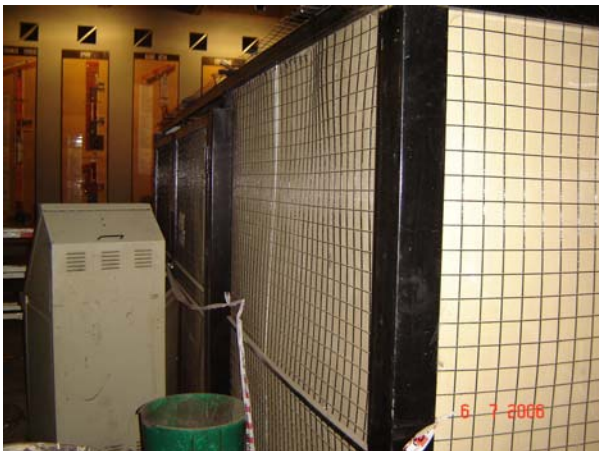
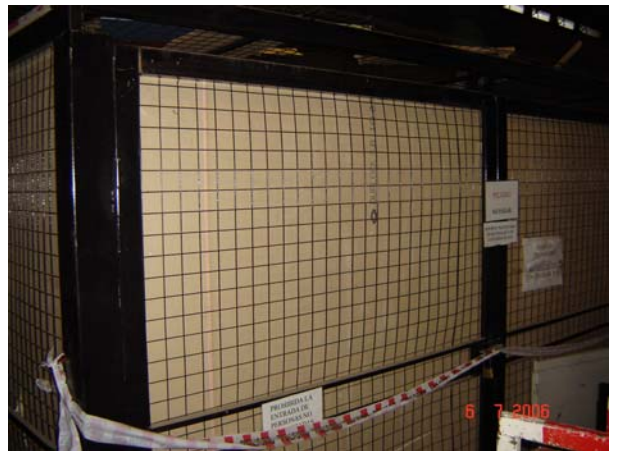
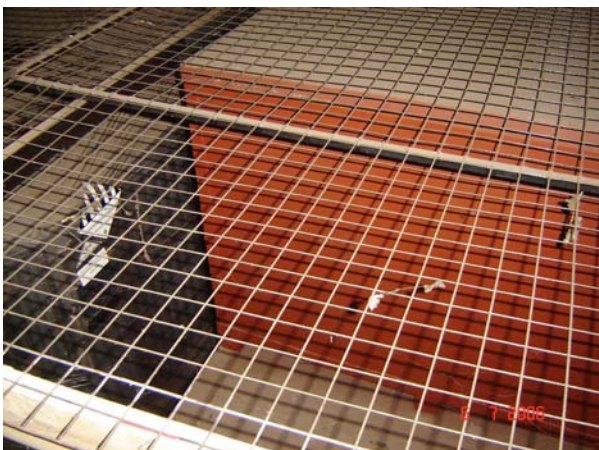
En el Subsuelo se encuentran depositados detrás de un enrejado, transformadores con Bifenilos Policlorados (PCBs) –Fotos 39, 40 y 41-.

La metodología de almacenamiento no respeta lo exigido por la Res. MTSS N° 369/91 y la Resolución N° 293/SMAYDR-GCBA/2000.

Entre los desvíos más notorios (Punto 8, Res. N° MTSS 369/91, *NORMAS PARA USO, MANIPULEO Y DISPOSICION SEGURA DE DIFENILOS POLICLORADOS Y SUS DESECHOS*) se destacan: a) *El piso del área de almacenamiento propiamente dicho, estará construido de manera tal que no permita que ante un derrame o pérdida del líquido, éste se expanda fuera del depósito. A tal efecto el piso contará con canaletas colectoras, con pendiente hacia un tanque colector de D.P.C., con mayor capacidad que la del contenedor más grande, con tapa, a fin de contener posibles derrames o pérdidas de D.P.C.* b) *Se contará con una bomba destinada exclusivamente a transvasar este producto.* c) *En el exterior y próximo al acceso de este depósito se construirá un vestuario, el que deberá contar con: Instalación sanitaria (Decreto 351/79).* d) *Ducha, lavajos y piletas para casos de emergencia.* e) *Armarios, conteniendo los elementos de seguridad personal exigidos en esta norma, y ropa descartable destinada a los operarios que realicen tareas, en el lugar.* f) *Dispositivos de seguridad: i- Señalización óptica y acústica por aumento de nivel del depósito colector, en el lugar de trabajo más cercano, donde se encuentre personal permanente.* ii- *Contará con avisador manual de incendio a un medio de comunicación (teléfono, intercomunicador, etc.).* iii- *Se dispondrá la instalación de pararrayos.* iv) *Contará con instalación eléctrica de seguridad (Decreto 351/79).* v) *Contará con medios de extinción de incendio (Decreto 351/79).* g) *Etiquetado y señalización, etc.*
