Relevamiento de condiciones en H&S en el Trabajo

Lugar: H.I.G.A. Luisa C. de Gandulfo – Ministerio de Salud de la Provincia de Buenos Aires

Dirección: Balcarce 351/355 – Lomas de Zamora – Prov. de Buenos Aires

Fecha de Realización: 15 de mayo de 2006

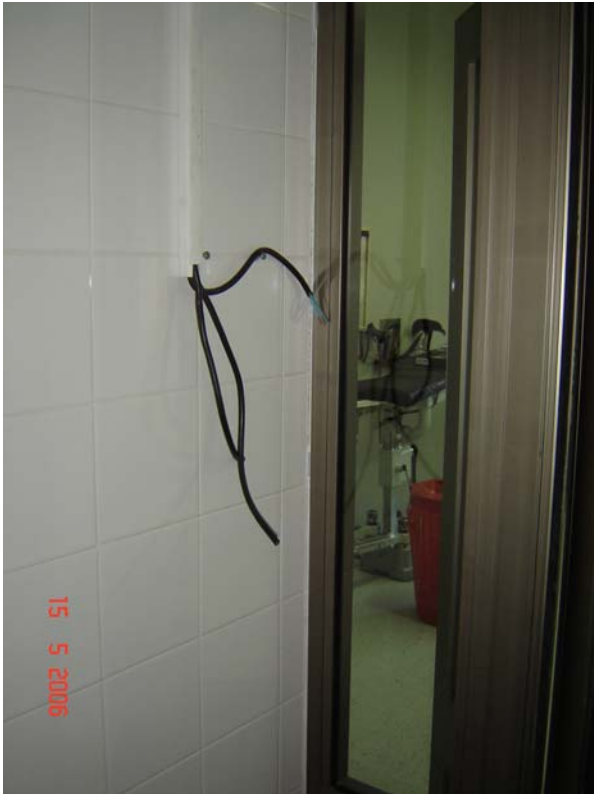
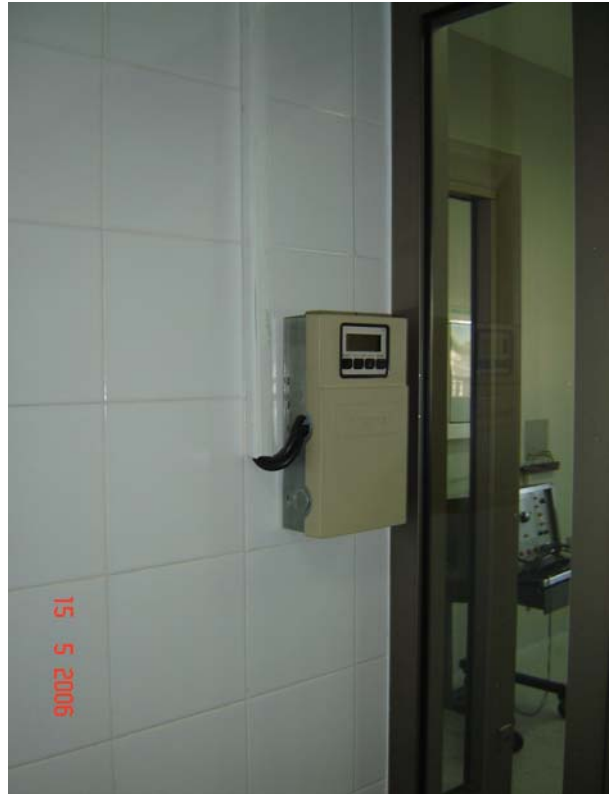
No se han adecuado los ítems observados por la ART desde hace más de un año (ver informe del 10/09/05). En líneas generales persisten la falta de adecuación de termostatos (Fotos 1 y 2), las filtraciones (Fotos 4 y 5), los sellos de puertas siguen rotos o inexistentes (Foto 3) y los sistemas de resortes a nivel del piso en las puertas siguen generando riesgos de tropiezo por falta de mantenimiento (Foto 6). Los tubos de gases comprimidos no se amarran, lo cual es prácticamente una constante en todo el establecimiento (ver Foto 7) y el mobiliario dentro del quirófano en muchos casos es antiguo y está oxidado (Foto 8).

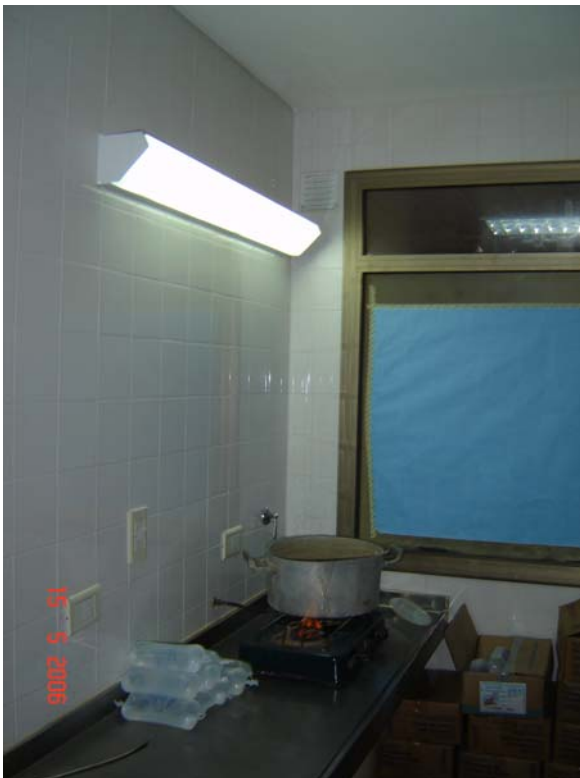
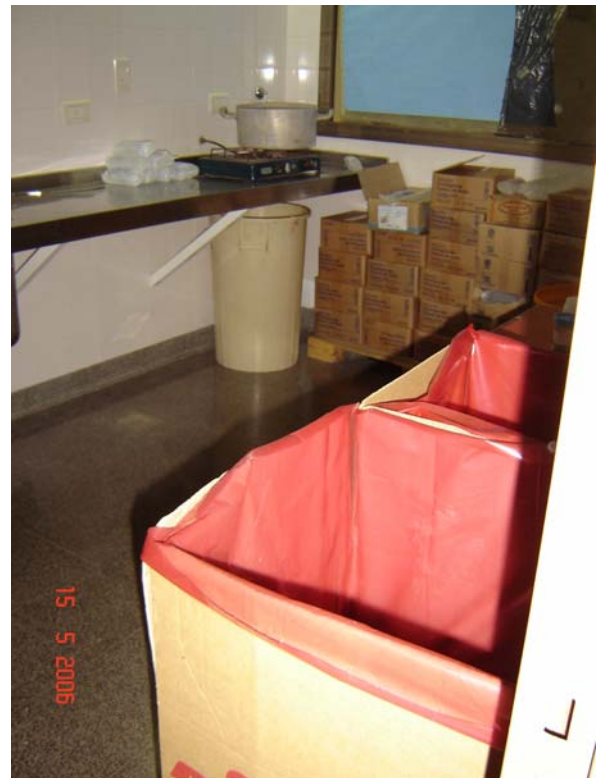
Persiste el uso como sectores de refrigerio dentro de espacios reservados para prácticas de patología y otras dentro del área de quirófanos (ver Fotos 9 y 10: anafe para calentar sueros sin salida al exterior). Se manipula formol para ser rebajado (del 40% al 10%) sin los Elementos de Protección Personal adecuados (Foto 11), no funcionan dispensers automáticos de jabón (Foto 12) y la ventilación y extracción de aire de cada quirófano se realiza desde una misma pared (la de entrada) con lo cual no se garantiza la remoción y renovación efectiva de aire ambiente (Fotos 13 y 14).

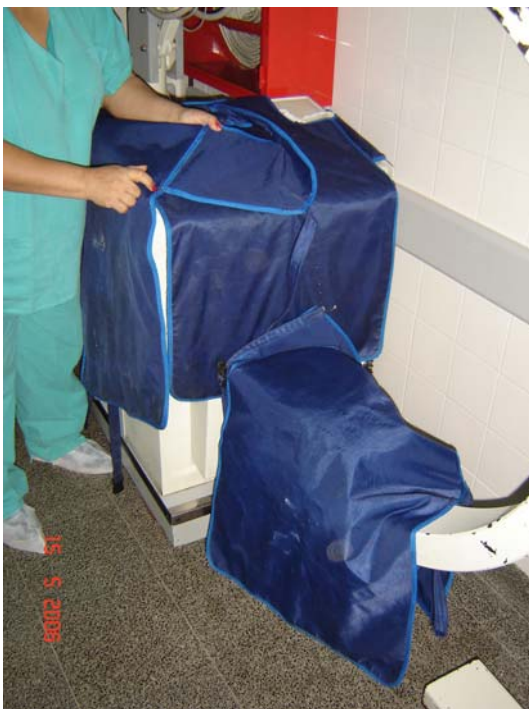
Foto 15

Se constató la existencia de una cantidad insuficiente (tres) y dañada de delantales plomados para la totalidad de personal que opera en quirófano de traumatología en caso de ser utilizado el aparato de Rayos X (Foto 15).

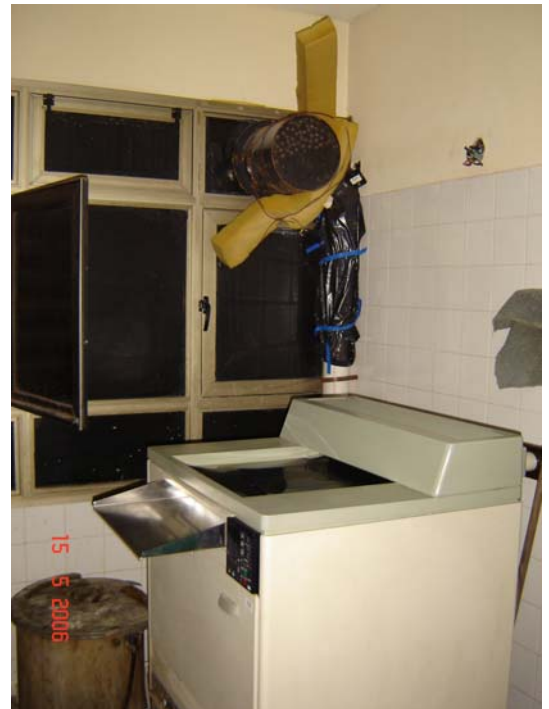
Tal como lo ilustran las Fotos 16, 19 y 20 no existen sistemas de extracción eficientes en la sala de revelado (la extracción de la Foto 16 no evacua libremente al exterior los contaminantes por estar ocluida por una carpintería metálica) y no existe campana sobre la piletta de revelado manual (Foto 20). Los bidones no están rotulados, desconociéndose por consiguiente qué productos contienen, hallándose por diversos sectores directamente en el piso.

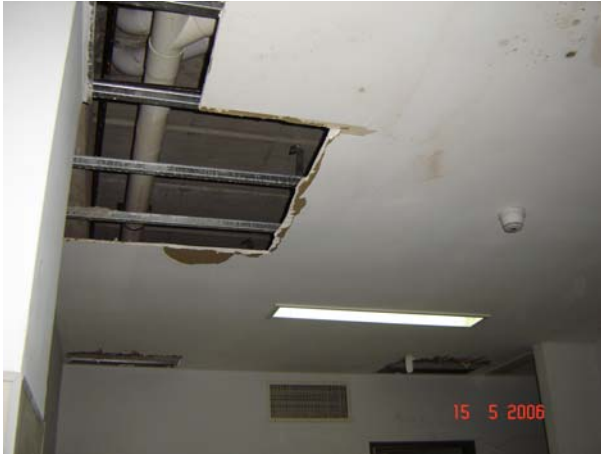
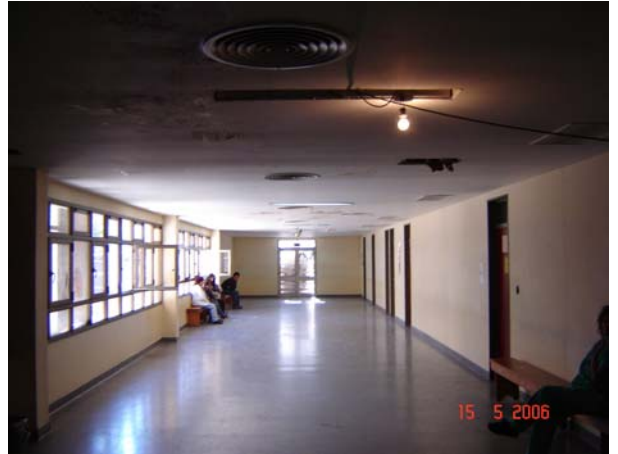
Las fotos 17 y 18 ilustran el estado de los techos por filtraciones (ya constatado en las visitas citadas en 2.2). Por su interior, el tendido de cableado eléctrico sin canalizar incrementa los riesgos para la vida de los trabajadores.

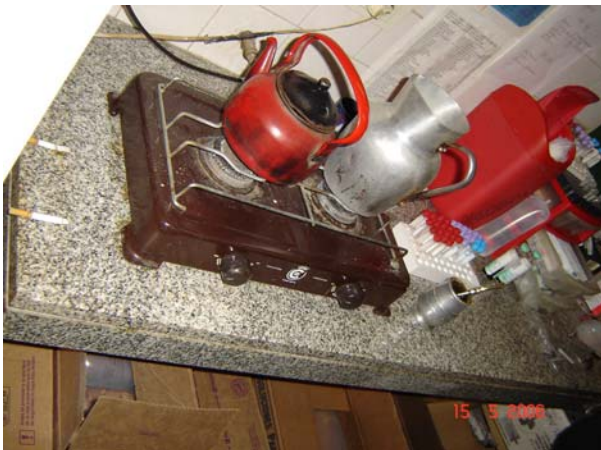
Foto 21

El estar de enfermería carece de ventilación (los ductos existentes no funcionan), de luz natural y la falta de un espacio destinado a refrigerio hace que esta sala sea utilizada a tal fin (Foto 21).

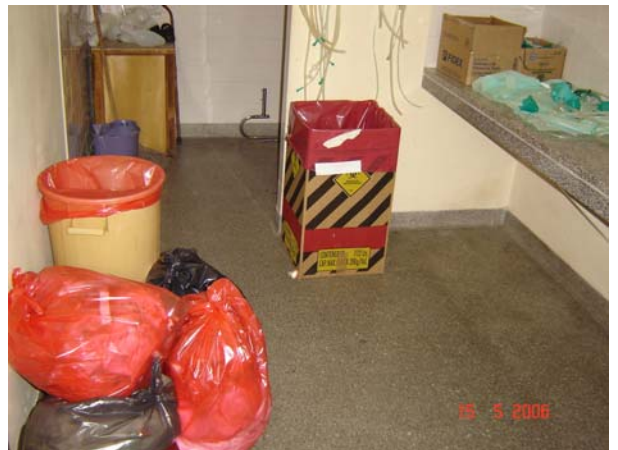
Foto 22

El cuarto de acopio de residuos patogénicos no está destinado a ese fin exclusivo, con los consiguientes riesgos (Foto 22).

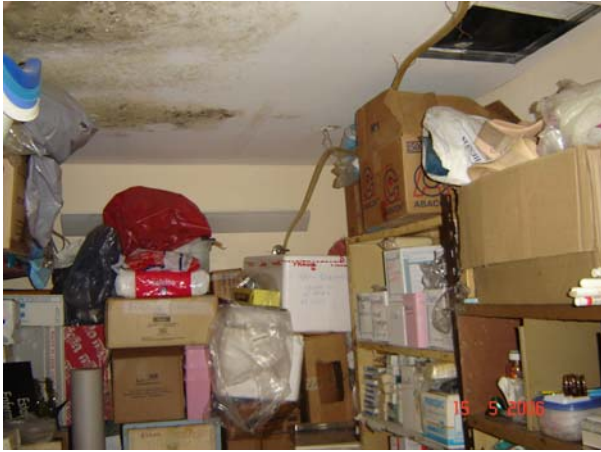
Foto 23

Existe una pequeña sala contigua a la guardia cuyas filtraciones a través del techo son canalizadas con un drenaje a través de una manguera hacia una piletta (Foto 23).

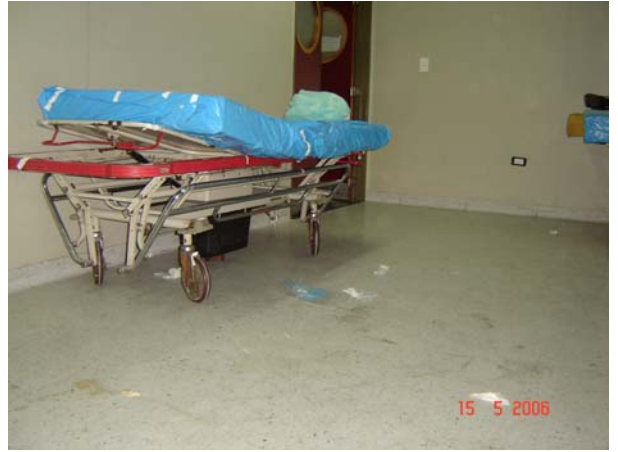
Foto 24

El Shock Room (Foto 24) carece de circulación de aire y no tiene una piletta para lavados. De acuerdo a manifestaciones del personal entrevistado la Puesta a Tierra es deficiente a tal punto de tener que el electroshock (Foto 26) debe ser conectado al marco de la puerta.

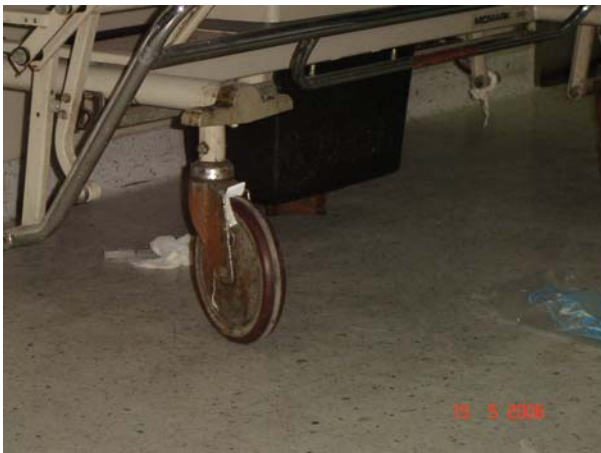
En el Shock Room es notoria la falta de higiene, a tal punto que se detectaron jeringas, guantes descartables y bolsas de suero tiradas en el piso (la Foto 25 es un detalle de la Foto 24).

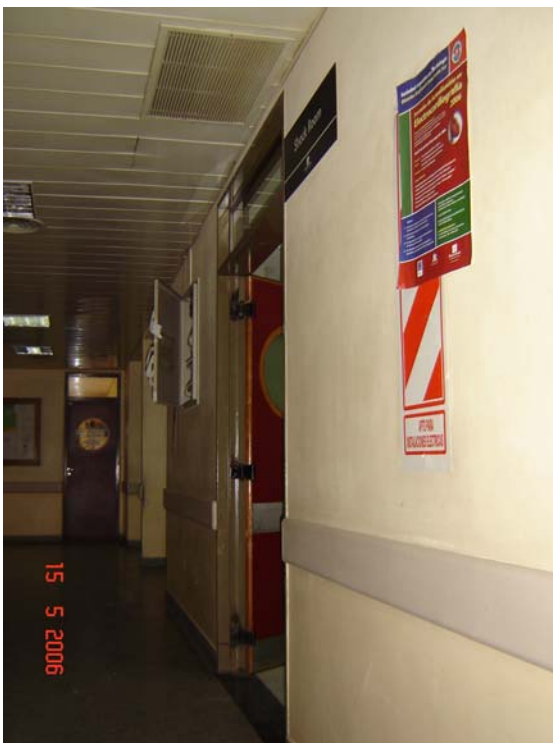
Foto 27

La falta de matafuegos se da al igual que en numerosos sectores del establecimiento (Foto 27).

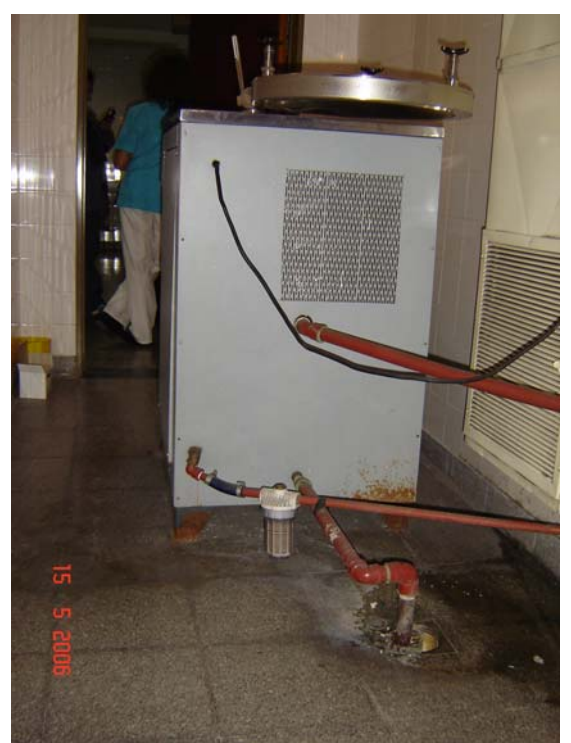
Foto 28

La problemática de los trabajadores expuestos a trabajos de esterilización con Oxido de Etileno, que fuera descripta en el Informe del 10/09/05, se ilustra aquí a través de las Fotos 28, 29 y 30.

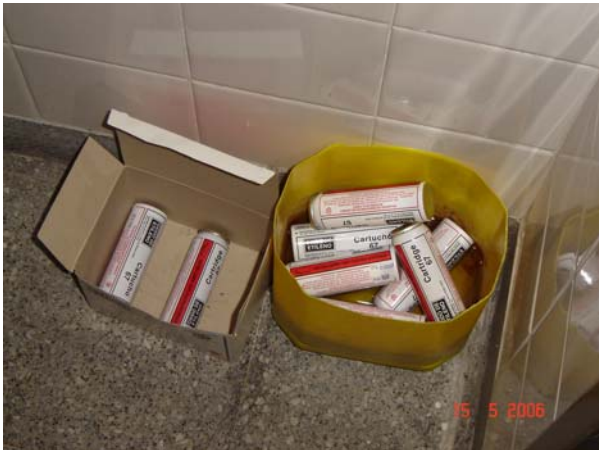
Foto 29

En esta visita se constató la falta de agua en el tacho que, por procedimiento, deben disponerse los cartuchos vacíos de Oxido de Etileno (Foto 29) y lo inadecuado de la máscara MSA utilizada (Foto 30). De acuerdo al propio fabricante el filtro del respirador a utilizarse debe ser muy específico C3 (Máscara de gas, industrial y de Tamaño Súper, Lata GMEO-SSW) para concentraciones rutinarias de hasta 50 ppm y 5000 para escapar. La vida útil de este tipo de filtros es extremadamente limitada mientras que la máscara de la Foto 30 (única existente y no apropiada) está siendo usada desde que se compró sin reposición. Para tener una idea de lo delicado del contaminante se transcriben propiedades que MSA declara en su guía de respiradores: *“Gas o líquido incoloro con un olor semejante al éter. La Lata GMEO-SSW tiene un indicador de fin de la vida útil. Propiedades de Advertencia: Pobres. Umbral de Olor: 420 ppm. ACGIH A2 Carcinógeno, NIOSH. Carcinógeno. Irritante para la piel y los ojos. Utilice protección adecuada.”*

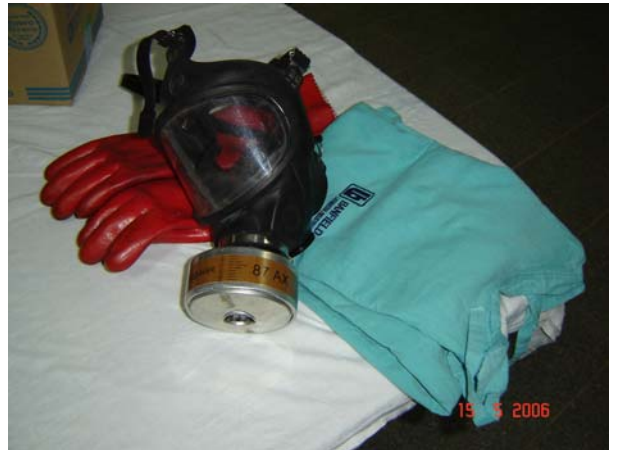
Foto 30

No sólo no es la protección adecuada la que actualmente se usa sino que no se renuevan los filtros y, lo que es más, otro fabricante de respiradores (3M) aconseja directamente operar con equipo de respiración por suministro de aire externo.

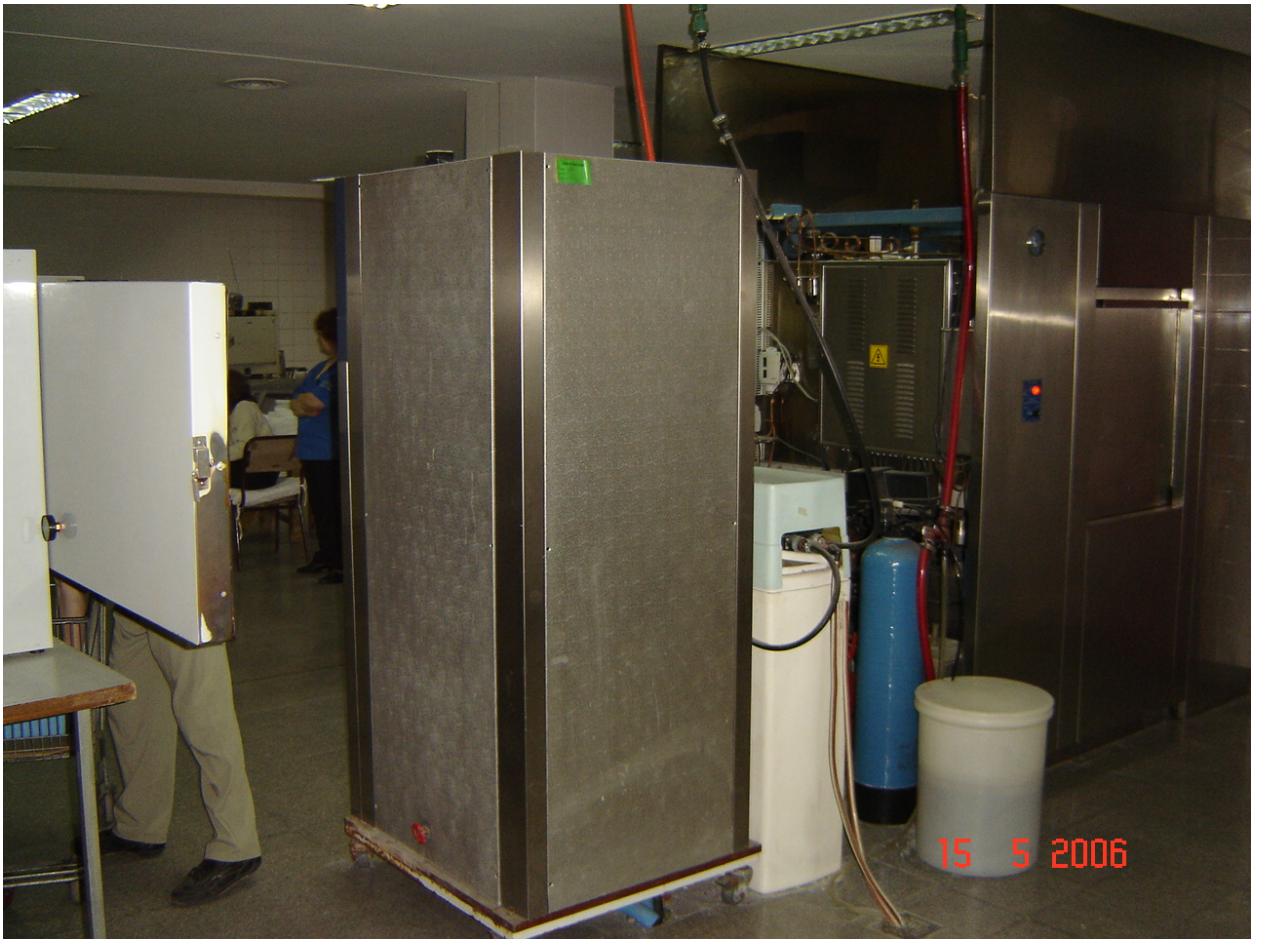
Foto 31

En la sala de esterilización no existe separación física entre los sectores estériles (salida) y no estériles (entrada). Ver Foto 31.
