Relevamiento de condiciones en H&S en el Trabajo

Lugar: Patronato de Liberados – Delegación Lomas de Zamora

Dirección: Alsina 562 EP – (1828) Banfield - Provincia de Buenos Aires

Fecha de Realización: 27 de diciembre de 2006

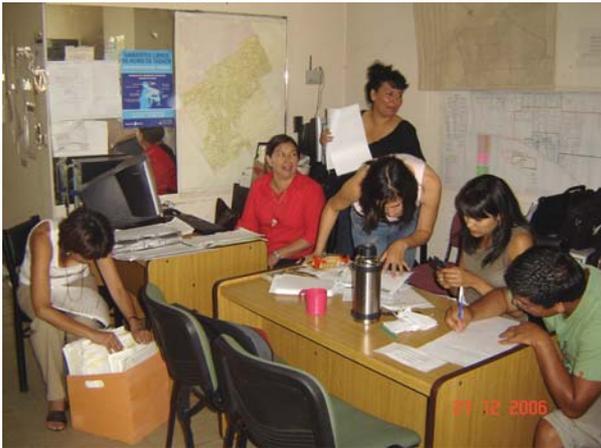
Foto 1

A esto debe agregarse que el grueso de la dotación se concentra en la primer oficina de unos 8,0 m por 5,0 m, reduciendo el espacio disponible por trabajador a menos de 2 m², dejando para delegado y personal de coordinación las dos oficinas posteriores de menos de 10 m² cada una. Cabe destacar que el Decreto 351/79, Anexo VII, Punto 3.1.2 establece un factor de ocupación para oficinas de 8 m² por persona.

Las Fotos 1 y 2 ilustran el hacinamiento descripto, con más de dos personas por escritorio y, en el caso de la Foto 2, una de las personas atendidas (de espaldas) exponiendo su problemática particular frente al resto del personal que la rodea.

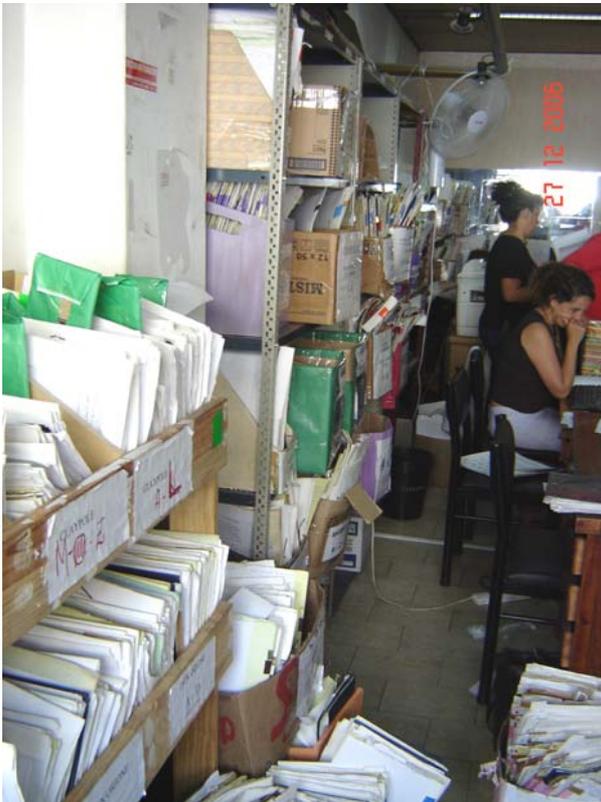
El archivo de documentación se hace en un completo desorden por la falta de espacio. En la Foto 3 (y su ángulo invertido, Foto 5) se pueden ver las cajas con papelería en

el suelo interrumpiendo el paso y abarrotando los estantes, en muchos casos con riesgo de caer sobre los que trabajan debajo de éstos.

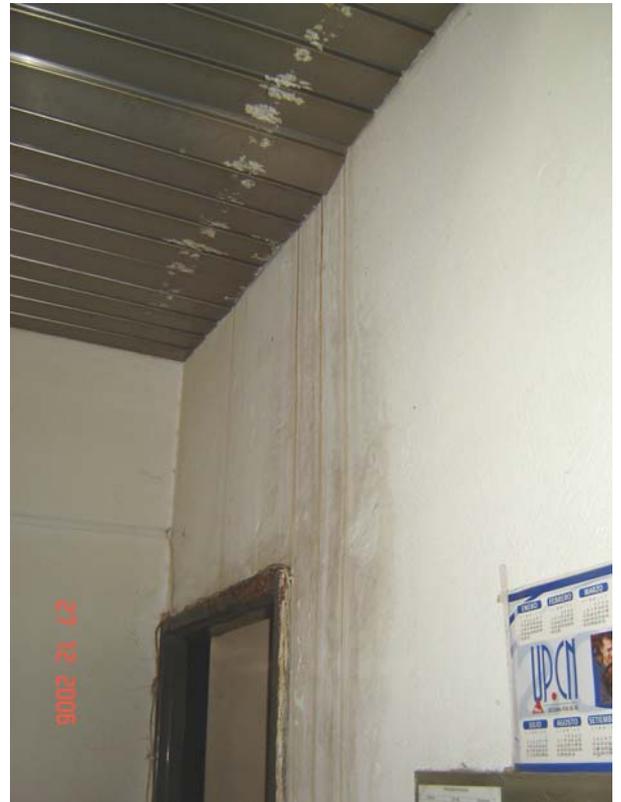
Foto 4

Las filtraciones a través de los techos se dan en todos los sectores. Las Fotos 4 (y Foto 6 desde otro ángulo), 7, 8 y 9 ilustran esta aseveración.

La instalación eléctrica exhibe cables sin canalizar, a la vista por las paredes (Fotos 5, 6, 13 y 16) y por dentro del falso techo de chapas, muy corroídas en diversos puntos por las filtraciones que afectan directamente dicho cableado (Fotos 4, 8, 9, 13 y 15).

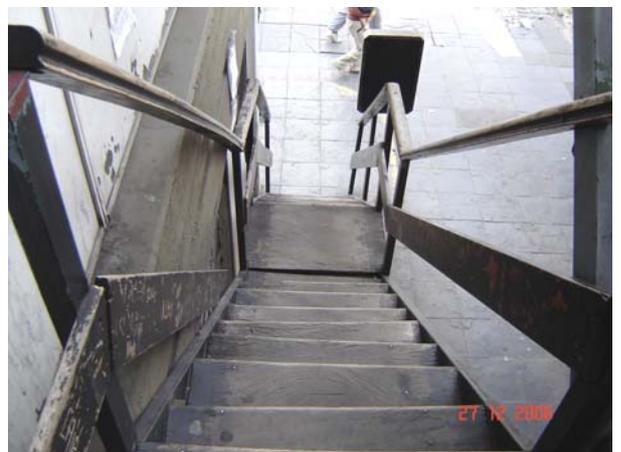
En la Foto 10 se ve la escalera de madera de acceso desde la calle a la dependencia en un estado de completa falta de mantenimiento con algunos peldaños rajados o salidos lo que constituye un inminente riesgo de accidente para el personal y público asistente.

La puerta de salida del frente abre hacia adentro rematando en la escalera de madera que ilustra la Foto 10, en estado deplorable y sin resistencia al fuego.

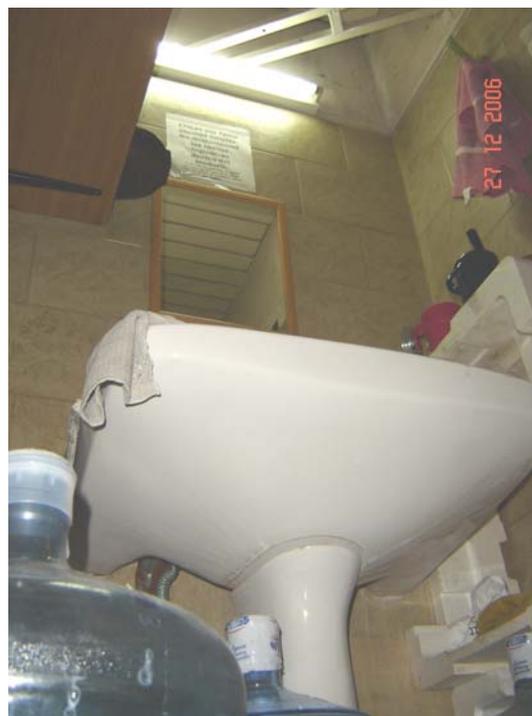
La Foto 11 es una vista desde abajo del único baño existente para ambos sexos con un solo lavabo y un único inodoro, en un reducido espacio que hace las veces de cocina (nótese en la Foto los bidones de agua para consumo allí almacenados). Cabe destacar que el Decreto 351/79 en su Art. 49 establece la existencia de sanitarios separados para cada sexo y en este caso, dada la cantidad de personal, debería haber al menos dos inodoros y tres lavabos con agua fría y caliente en cada uno. El mismo Decreto, en sus Art. 52 y 53, establece que todo local destinado a cocina deberá mantenerse *en condiciones higiénicas y en buen estado de conservación, efectuando captación de vapores y humos, mediante campanas con aspiración forzada, si fuera necesario. Cuando se instalen artefactos para que los trabajadores puedan calentar sus comidas, los mismos deberán estar ubicados en lugares que reúnan condiciones adecuadas de higiene y seguridad.* En cuanto al comedor para el personal *deberá ubicarse lo más aisladamente posible del resto del establecimiento ... tendrán iluminación, ventilación y temperatura adecuada.*

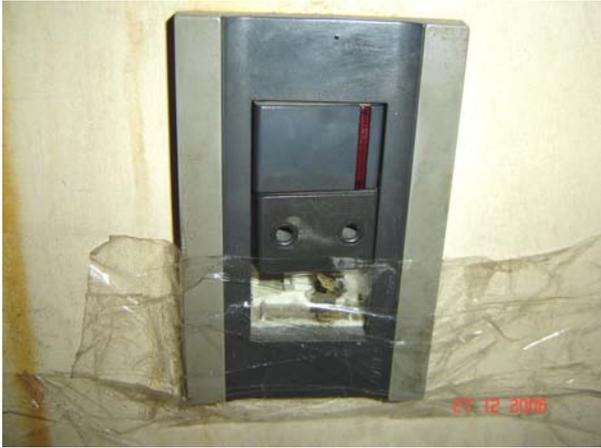
Foto 12

El panorama de permanente riesgo de choque eléctrico e incendio se ilustra a través de las Fotos 12 y 14, con tomacorrientes rotos rudimentariamente aislados por medio de cinta adhesiva y zapatillas saturadas de conexiones bajo los escritorios con material combustible (papeles) en sus adyacencias .

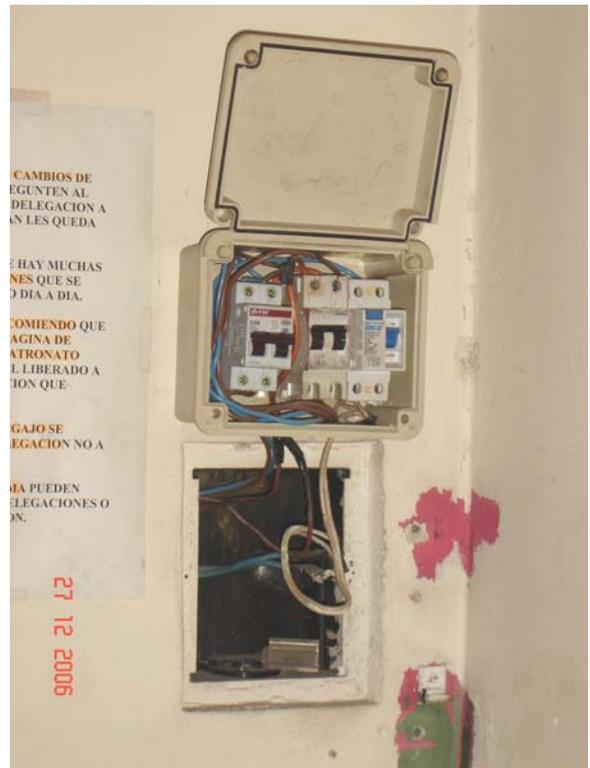
Foto 17

Es inexistente la Puesta a Tierra (PAT) en todo el circuito (con cableado doble faltando el tercero de PAT, fichas, tomas y adaptadores prohibidos de dos patas). De todas formas es improbable la existencia de la correspondiente jabalina con continuidad hacia el tablero, el cual por otra parte se halla con sus bornes expuestos

generando también inminente riesgo de choque eléctrico (ver Foto 17). Si bien este último posee disyuntor diferencial, el personal refiere haber sufrido descargas sin que actuara (durante la recorrida no se pudo probar pues se estaba en horario laboral, se debería accionar al entrar a la mañana para verificar su funcionamiento).
