Relevamiento de condiciones en H&S en el Trabajo

Lugar: Universidad de la Ciudad de Buenos Aires – Rectorado

Dirección: Viamonte 430 – Ciudad de Buenos Aires

Fecha de Realización: 18 de mayo de 2006

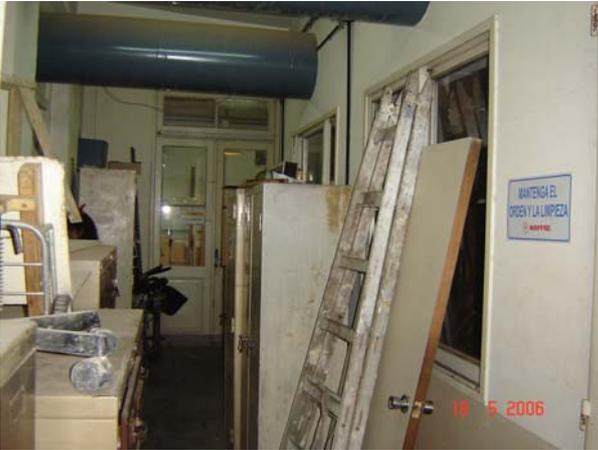
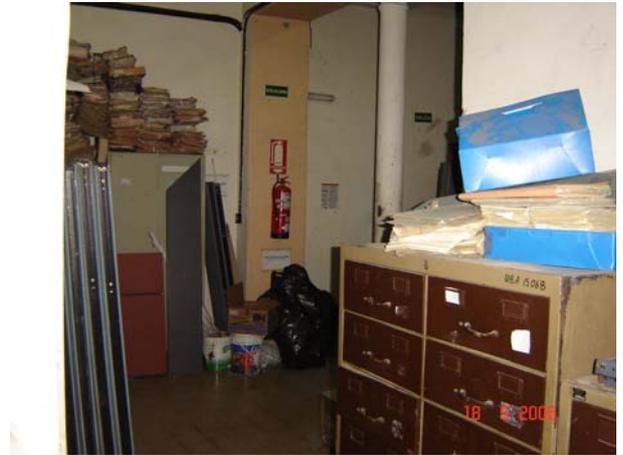
Los pasillos se ven reducidos en su ancho de paso por obstrucciones con cajoneras, muebles en desuso y estibas sin respetar un metro libre desde el techo y luminarias generando riesgos de incendio. Todo ello rodeando un cartel de la ART que reza “Mantenga el Orden y Limpieza”. Ver Fotos 1 y 2. En algunos casos el cableado eléctrico sin contener y las luminarias están peligrosamente cerca de los expedientes archivados (Foto 5). Esto ya fue observado por la SRT en su nota al Rector el 05 de Julio de 2005 (Punto 10 y 8, Anexo I, Nota G.P. y C. N° 219-05).

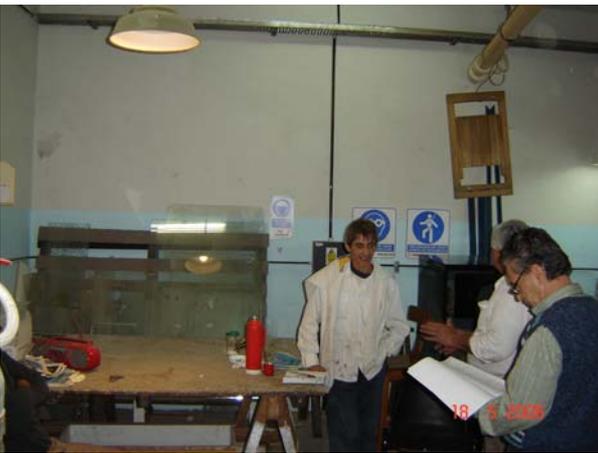
Foto 3

No existen vestuarios ni duchas para el personal de mantenimiento (sólo algunos armarios en sala de bombas de agua) -Art. 46, 47 y 49 del Dec. 351/79-. En este sector de mantenimiento trabajan seis empleados sin la ventilación ni extracción requeridas por actividades de lijado y el uso de pinturas y thinner (Art. 61, 64, 65 y 67 del Dec. 351/79). Ver Fotos 3 y 4.

pesos. La entrega de ropa y zapatos de seguridad es discrecional, cuando no inexistente. Paradójicamente en el sector de mantenimiento abundan los carteles de obligación de uso de EPP de la ART (ver Foto 3), llegándose al extremo de la existencia de uno de “obligación de usar arnés de seguridad” en el subsuelo.

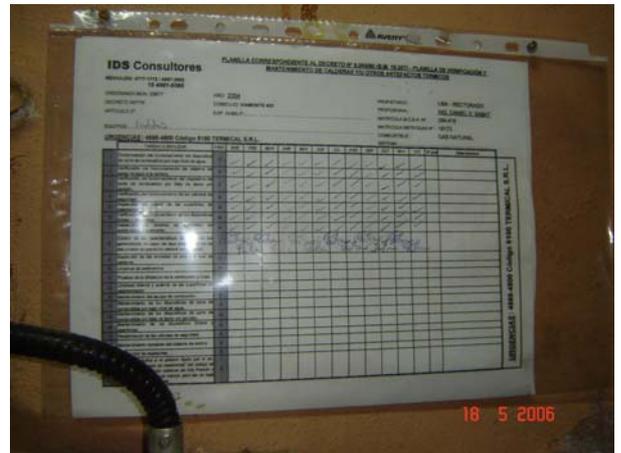
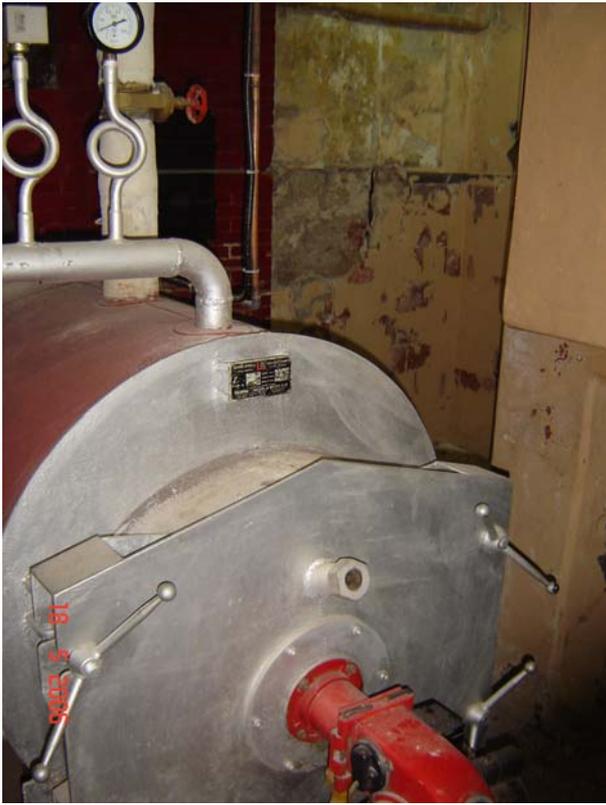
La caldera, en una sala del segundo subsuelo, no posee registros de mantenimientos actualizados (el último data del año 2004, ver Fotos 6 y 7) -Art. 138 y 140 del Dec. 351/79-. Esto ya fue observado por la SRT en su nota al Rector el 05 de Julio de 2005 (Punto 6, Anexo I, Nota G.P. y C. N° 219-05).

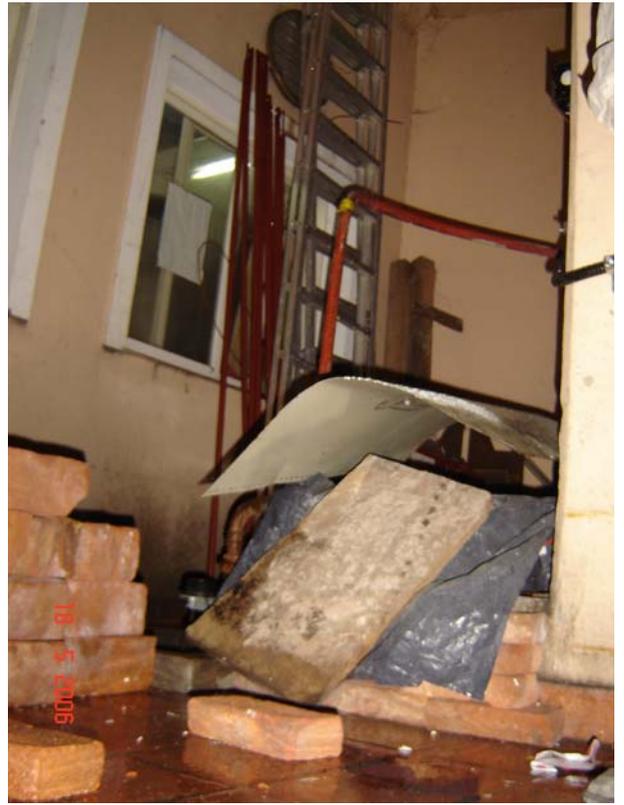
Foto 8

Los carteles indicadores de salida (en aquellos sitios donde están) carecen de la imprescindible flecha orientadora. Una de las posibles salidas de emergencia desde el subsuelo a través del aire y luz se improvisa con una insegura escalera de mano (ver Foto 8, en segundo plano detrás de una bomba eléctrica de agua deficientemente cubierta de la intemperie). Esto ya fue observado por la SRT en su nota al Rector el 05 de Julio de 2005 (Punto 2, Anexo I, Nota G.P. y C. N° 219-05).

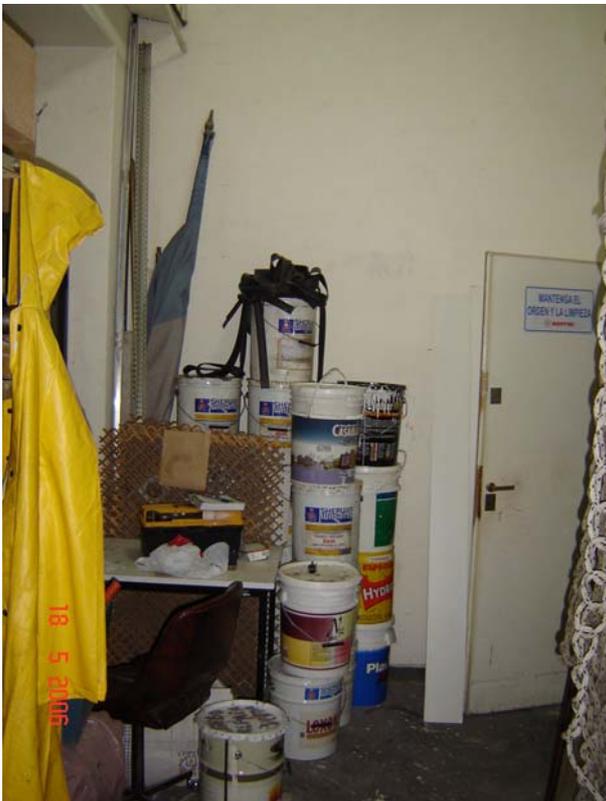
Foto 9

El depósito Pañol, con latas de pintura, tampoco posee ventilación (Foto 9) -Art. 64 del Dec. 351/79-.

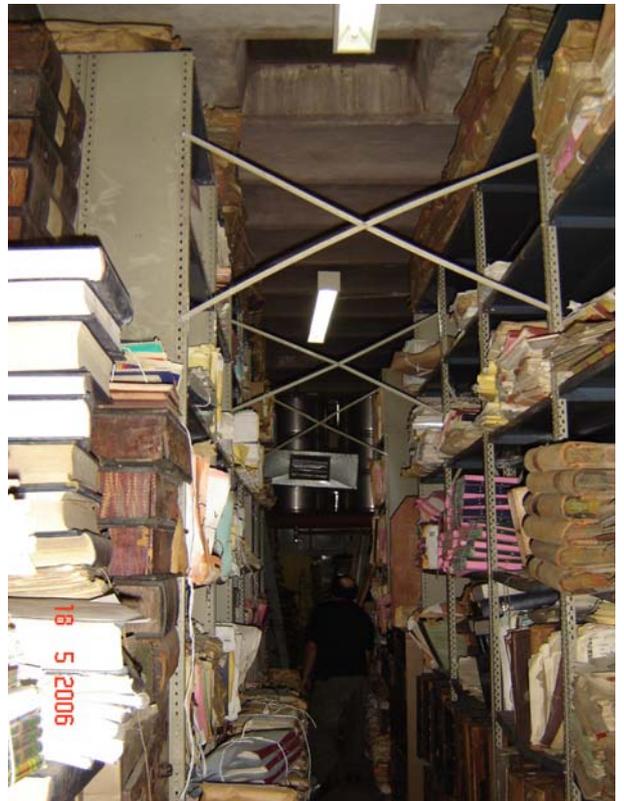
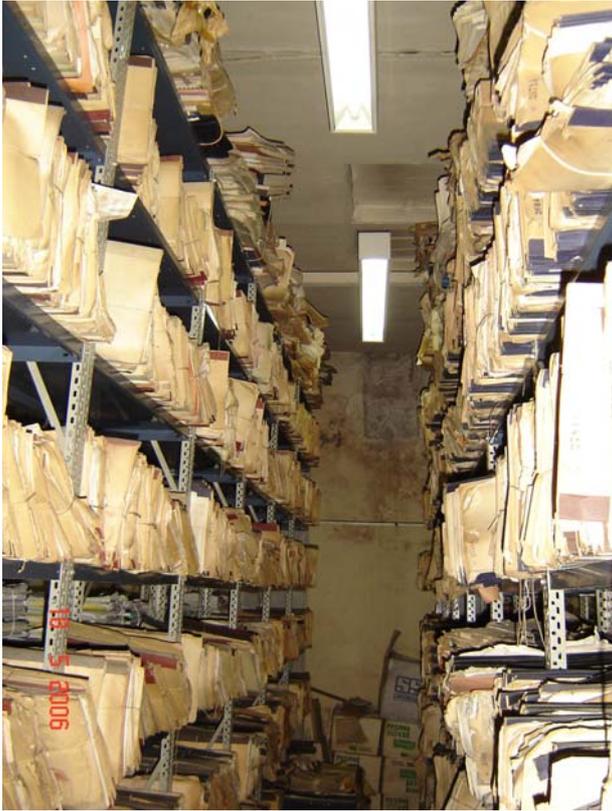
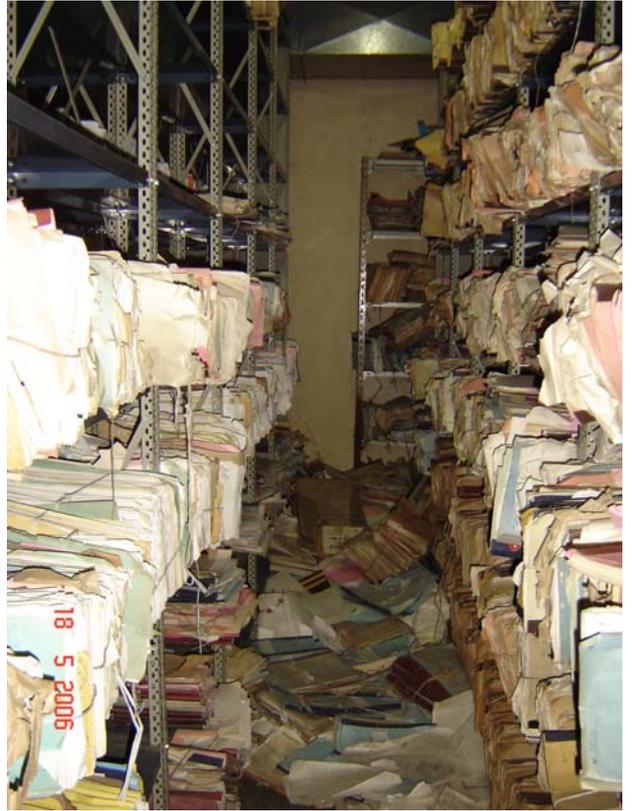
Un párrafo aparte merece el Archivo de Mesa de Entradas (Fotos 10, 11 y 12). Allí el desorden, la obstrucción y estrechez de los pasillos entre estanterías, las alturas de estibas hasta tocar prácticamente las luminarias y la falta de matafuegos, de higiene y de ventilación, sumados a su piso de madera hace que en este sector se deban implementar medidas correctivas urgentes ante el inminente riesgo de incendio que representa. Esto ya fue observado por la SRT en su nota al Rector el 05 de Julio de 2005 (Punto 8 y 9, Anexo I, Nota G.P. y C. N° 219-05).

Las condiciones en que se halla el Archivo de Mesa de Entradas, ilustradas en las Fotos 10, 11 y 12, eximen de todo comentario. Esto ya fue observado por la SRT en su nota al Rector el 05 de Julio de 2005 (Punto 12, Anexo I, Nota G.P. y C. N° 219-05).

A modo de ejemplo las Fotos 10, 11 y 12 son más que elocuentes acerca de los ámbitos húmedos, deteriorados y faltos de higiene en que se desarrollan distintas tareas.

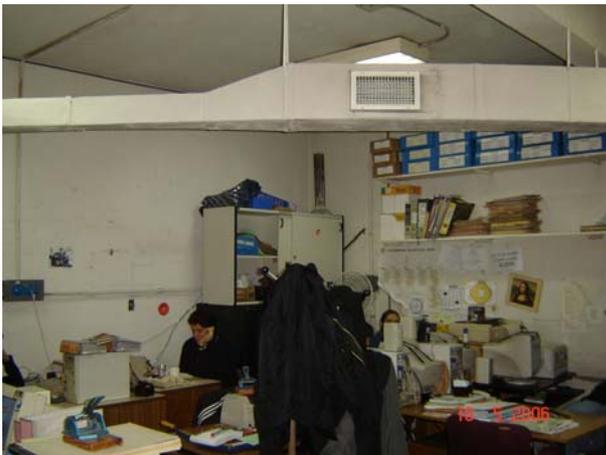
Foto 13

En algunos sectores la concentración de puestos de trabajo llega a extremos de veintiún puestos en Contabilidad, veinte en la Of. de Consejo Superior (40 m²), diez en Dirección de Patrimonio (35 m² con un ducto que la atraviesa, Foto 13).

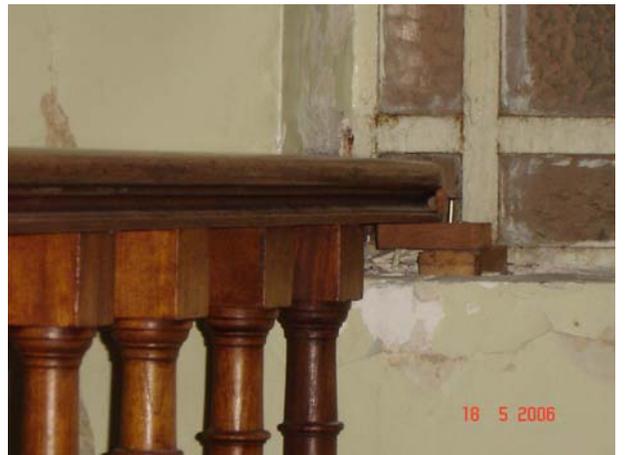
Foto 14

Un punto de extrema peligrosidad está dado por la inestable reparación de la baranda de la escalera a la salida de la Oficinas de Contaduría y Liquidaciones (Foto 14) –Art. 42 del Dec. 351/79-.

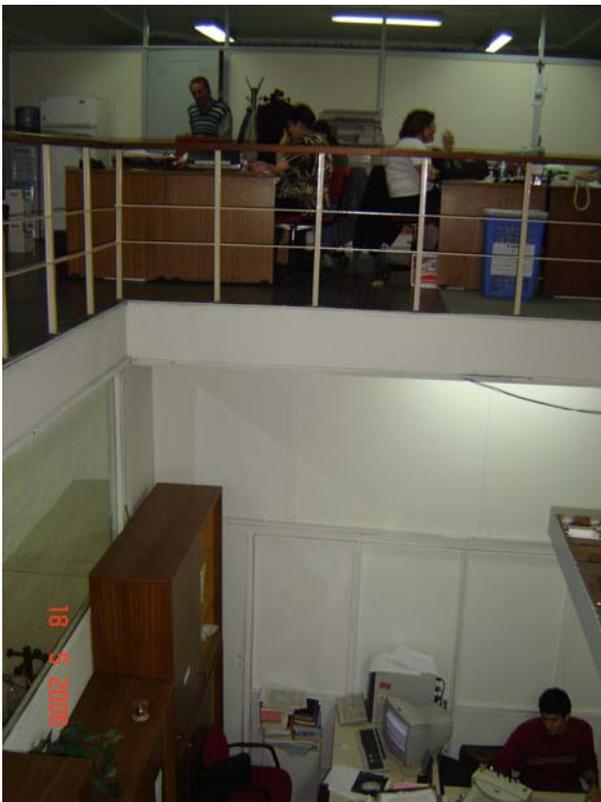
Foto 19

provocaría que exista demasiada corriente en la Oficina de Despacho. La iluminación es insuficiente en diversos sectores como ser éste último (Foto 19), la Oficina de Registro y Trámite y el propio hall de recepción (Central telefónica, Foto 20). El Punto 3.1.2 del Anexo VII del Dec. 351/79 establece para Edificios de escritorios y oficinas un factor de ocupación de 1 persona cada 8 m².
