Relevamiento de condiciones de H&S en el Trabajo

Lugar: Instituto de Tisioneumonología Prof. Dr. Raúl F. Vaccarezza – U.B.A.

Fecha del Relevamiento: 24 de agosto de 2005

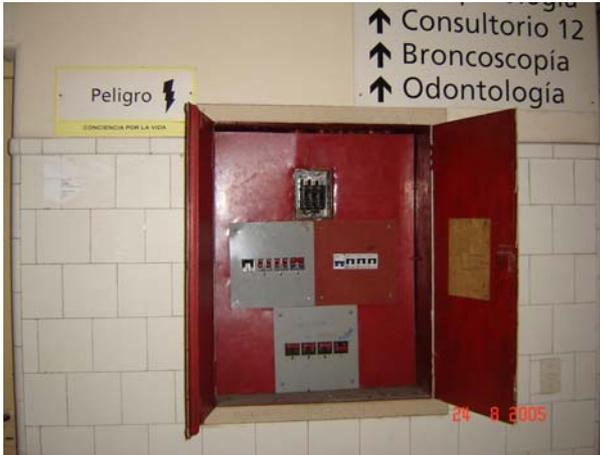
Foto 1

En los pasillos de PB se han detectado tableros eléctricos sin cerrar, al alcance del público general, con los bornes de llaves energizados expuestos (ver Foto 1).

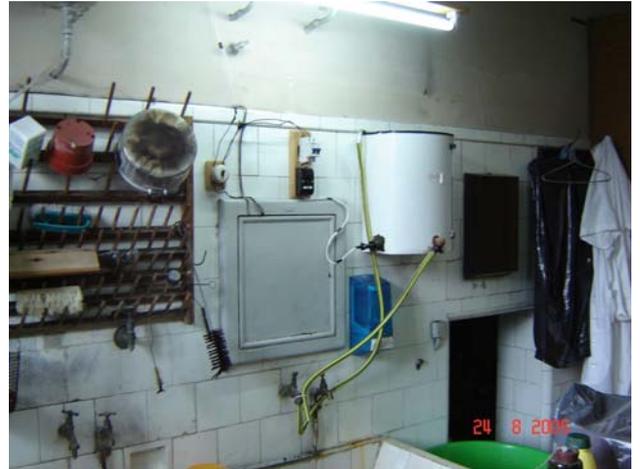
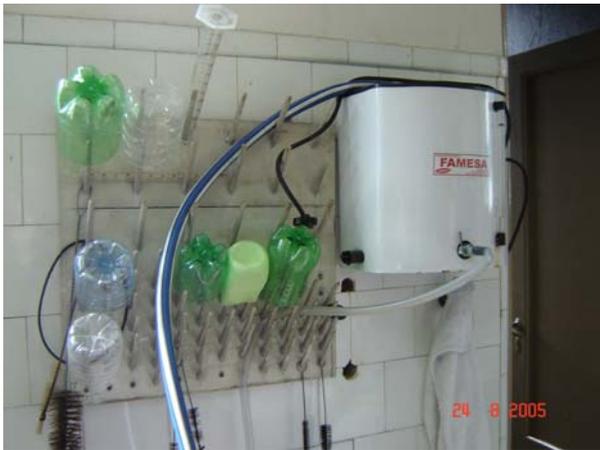
Tanto el calefón eléctrico del Laboratorio de Inmunología como el de Análisis Clínicos carecen (al igual que gran parte de la instalación) de Puesta a Tierra. Ver Fotos 2 y 3.

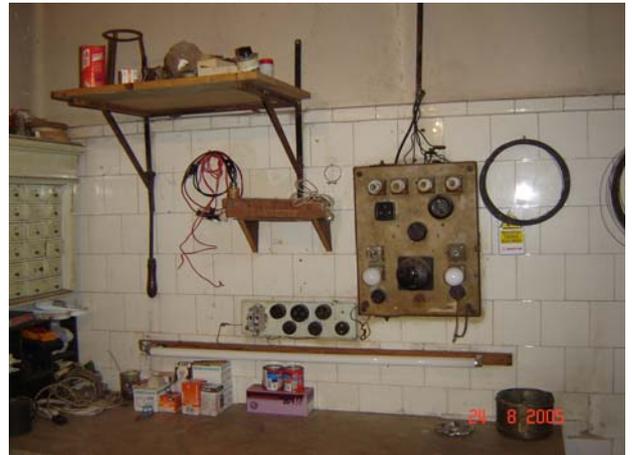
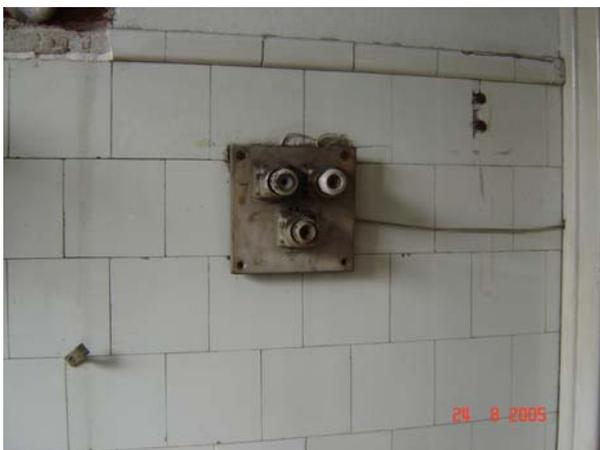
Los tableros eléctricos del banco de trabajo en el sector mantenimiento y el de farmacia son absolutamente obsoletos generando un inminente riesgo para los trabajadores del sector. Ver fotos 4 y 5.

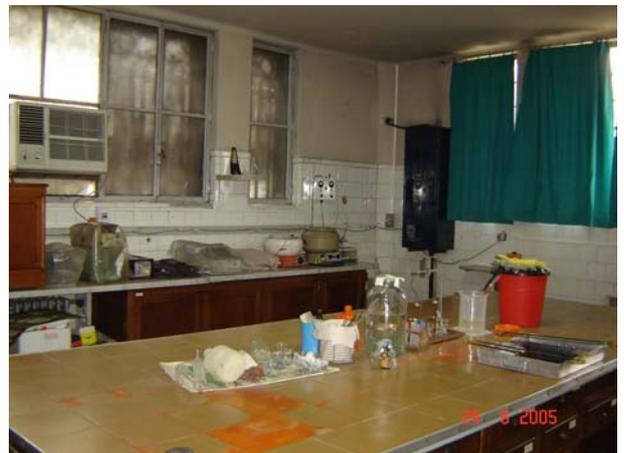
Foto 6

Dentro del Laboratorio de Inmunología se halla instalado un tablero de alta tensión en la zona de trabajo de los laboratoristas (ver foto 6).

Las centrifugas de los laboratorios no son “aerosol free” como sería preciso en este tipo de tareas, a su vez éstos carecen de campanas o sistema de ventilación apropiado. Ver fotos 6 y 8.

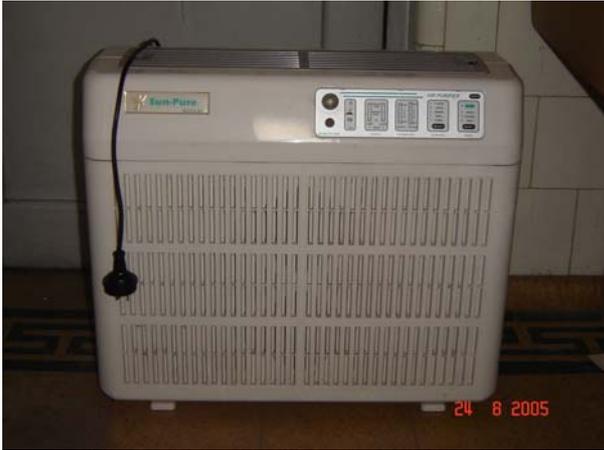
Foto 7

En la mayoría de los consultorios no existen filtros HEPA (salvo contadas excepciones en donde son distribuidos arbitrariamente filtros portátiles). Ver Foto 7.

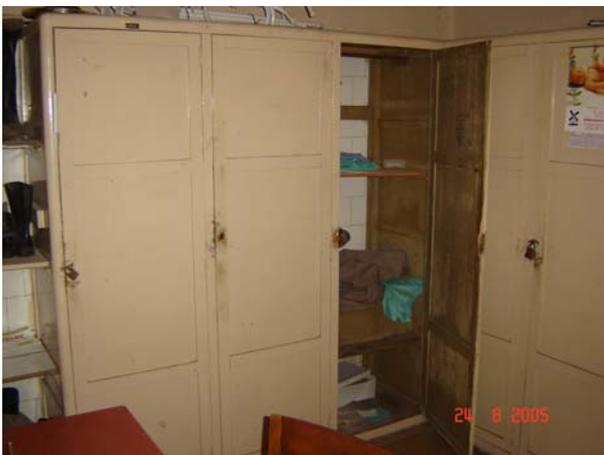
Foto 9

En ninguna dependencia existe sistema de armario doble para guardar la ropa de calle y trabajo separadamente. En algunas dependencias existen sólo percheros y algunos armarios existentes son de madera (ver foto 9). En muchos casos los guardapolvos (única prenda de trabajo que se usa y que no provee el empleador) se retiran para su lavado en los domicilios de cada trabajador.

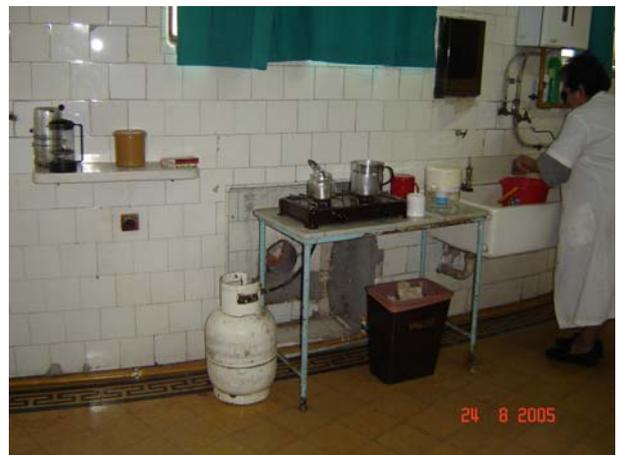
Foto 10

No existen facilidades para que el personal tome sus refrigerios en áreas a tal efecto con lo que se dan situaciones de extrema peligrosidad tales como la ingestión de alimentos e infusiones en los lugares de trabajo con agentes patogénicos (ver foto 10).

- Falta de numerosos matafuegos o matafuegos con su carga vencida (ver Fotos 15 y 16);
- carencia de salida de emergencia desde el SS de laboratorios (a pesar de existir la sencilla posibilidad de instrumentar una al lado del Laboratorio de Análisis Clínicos) o salida con candado en el sector de mantenimiento (ver Foto 17);
- carencia de señalizaciones claras de salidas;
- falta de certificaciones de mantenimiento de ascensores e indicación de su carga máxima;
- algunas conexiones a la red de gas o la provisión del mismo envasado hacia los artefactos se hace mediante improvisadas conexiones con mangueras de goma (ver Foto 10).

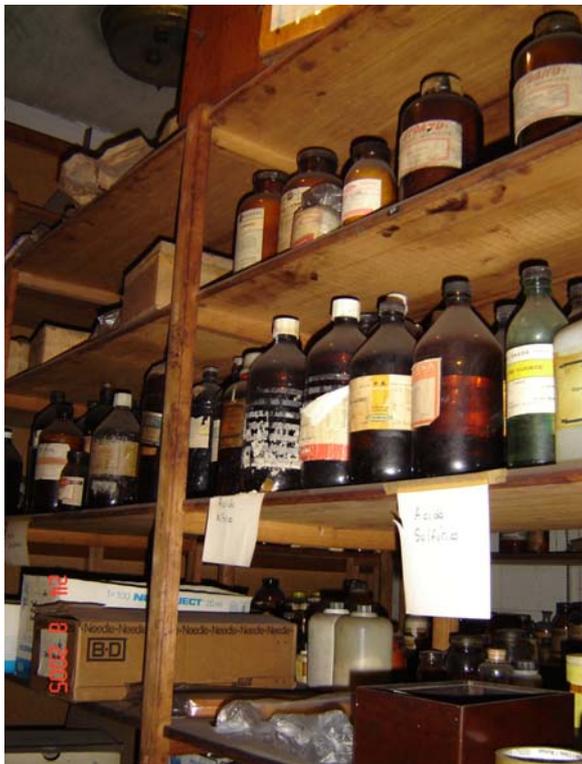
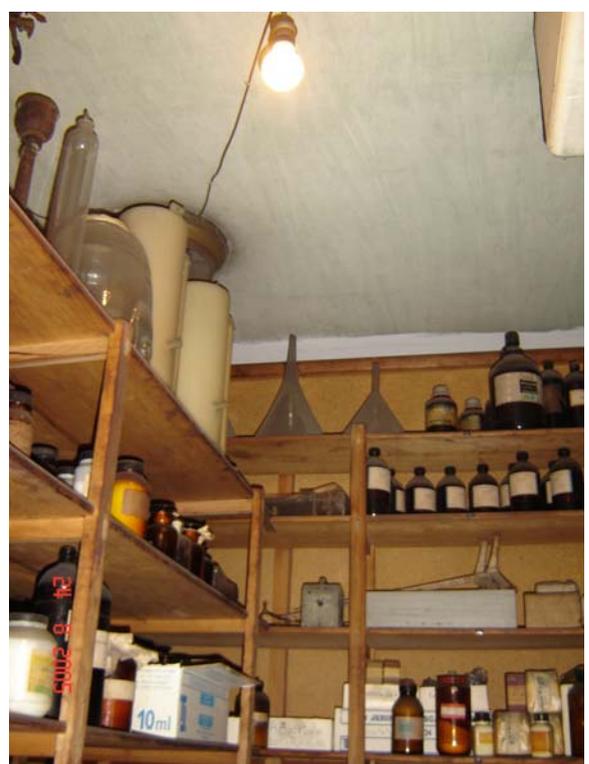
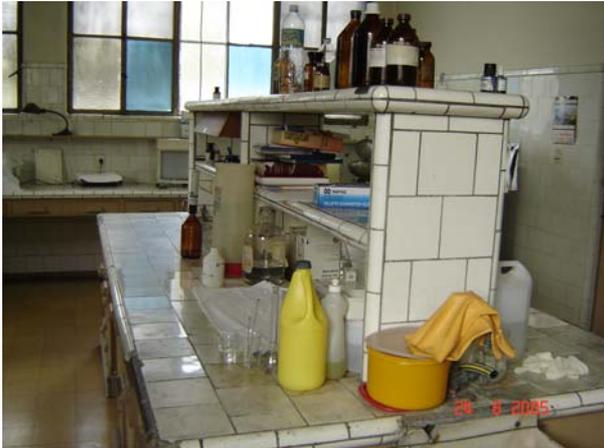
En general las cantidades de reactivos utilizadas en los laboratorios son bajas pero se observan ácidos en altura, mesadas inapropiadas y, en particular en el Laboratorio de Análisis Clínicos, un droguero en desuso con ácidos concentrados y reactivos (algunos

sin rótulo legible) en estantes de madera y sin distancia de separación de las luminarias (ver fotos 11, 12 y 13).

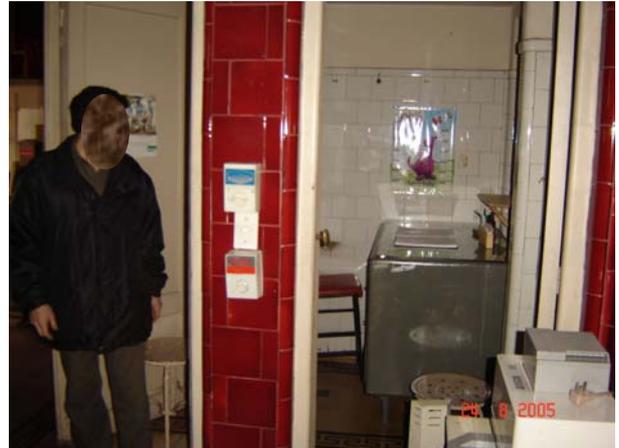
Foto 14

Existen varias salas de Rayos X entre las cuales hay un puesto de trabajo administrativo de recepción, innecesariamente expuesto a las radiaciones (ver Foto 14).

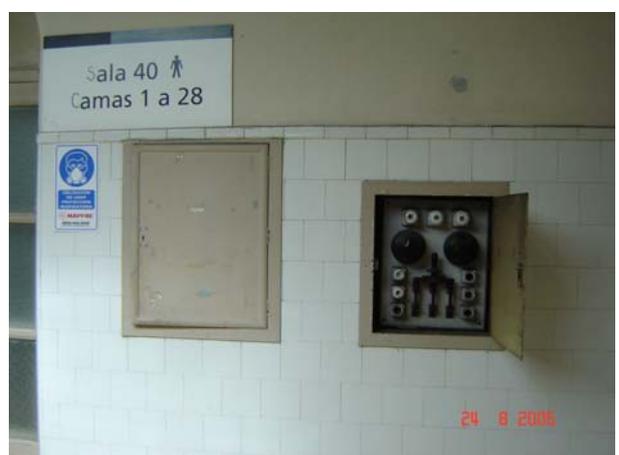
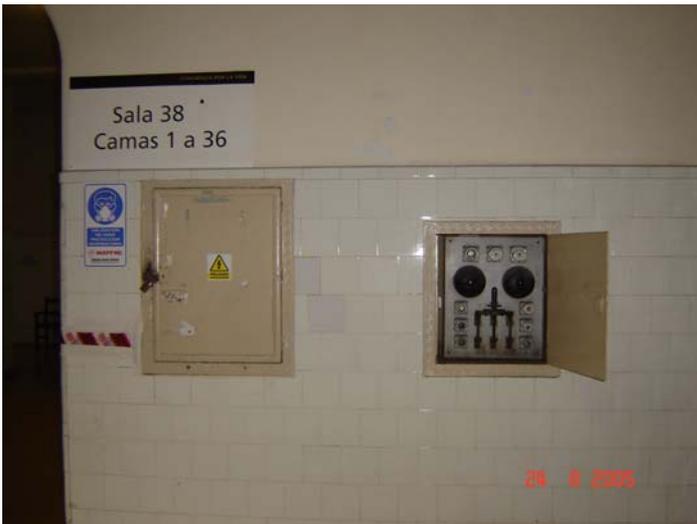
En los pasillos de los tres niveles relevados se han detectado tableros eléctricos sin cerrar, al alcance del público general, con llaves seccionadoras con sus cuchillas energizadas expuestas (ver Fotos 18 y 19).

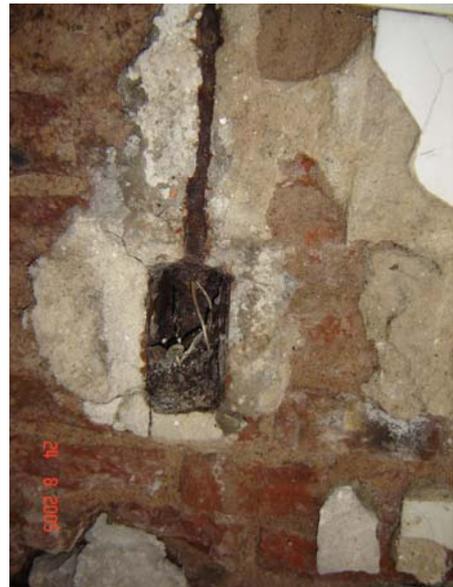
Foto 20

En los pasillos y dependencias en general es alto el riesgo de choque eléctrico debido a la presencia de cableado sin canalizar o conductos totalmente oxidados por filtraciones de agua (muchas de ellas servidas). A modo de ejemplo se ilustra en las Fotos 20 y 21, el caso de un pasillo y sala de médicos.

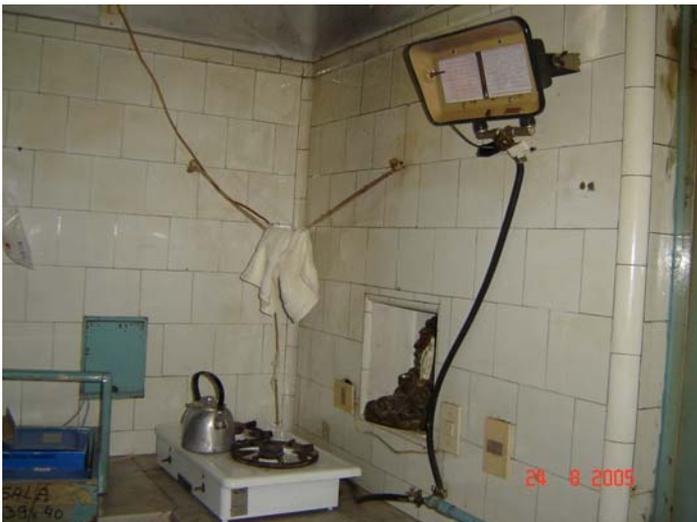
Foto 21

No existen facilidades para que el personal tome sus refrigerios en áreas a tal efecto con lo que se dan situaciones de extrema peligrosidad tales como la ingestión de alimentos e infusiones en los lugares de trabajo con agentes patogénicos (ver foto 21).

- Filtraciones de agua de lluvia y cloacales por todo el edificio, duchas y baños prácticamente a la intemperie, vidrios rotos y techos que se caen (sólo a modo de ejemplo se adjuntan las fotos 28, 29 y 30);
- numerosos matafuegos con su carga vencida;
- sala de termotanque en operación con calderas obsoletas con su aislamiento de amianto desgranándose y cables y conexiones eléctricas energizadas expuestas;
- carencia de señalizaciones claras de salidas;
- no existen sistemas de amarre para los tubos de gases comprimidos en pasillos y salas (ver Fotos 31 y 32);
- falta de certificaciones de mantenimiento de ascensores e indicación de su carga máxima.
- Precarias conexiones a red de gas (Fotos 21 y 23)

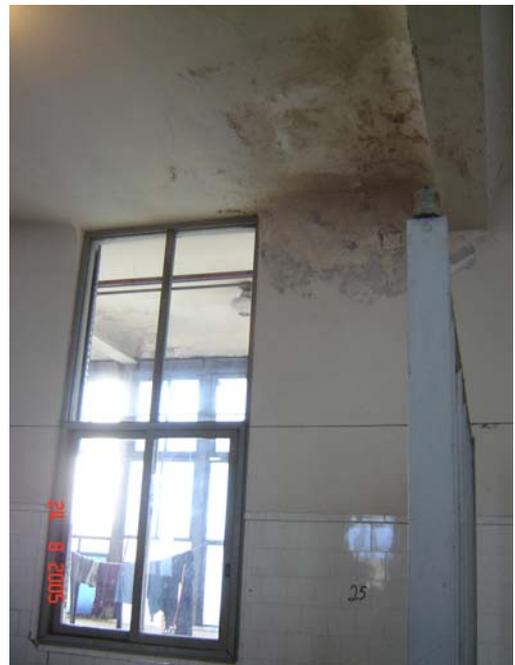
en este Pabellón. Las habitaciones de internos con TBC multirresistente ventilan hacia pasillos interiores. No existe ningún tipo de instalación de filtros HEPA. En la Foto 22 se ilustra una de las ventanas de la sala común que da a un pasillo interno con ropa colgada de los pacientes en donde también existe una cocina para calentar alimentos (Foto 23).

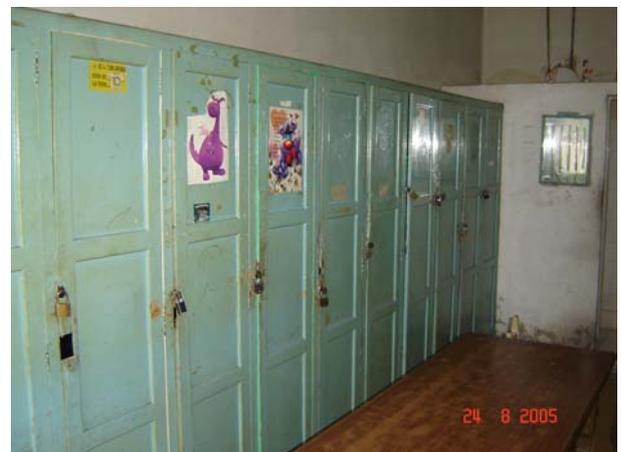
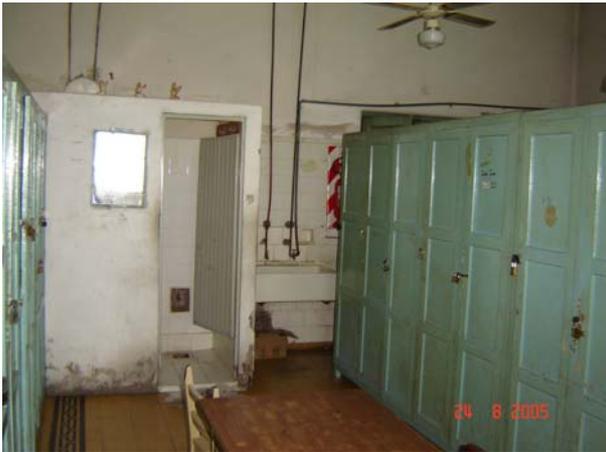
No existe sistema de armario doble para guardar la ropa de calle y trabajo separadamente. Los armarios existentes son de madera y las escasas duchas absolutamente inapropiadas (ver fotos 24 y 25). En muchos casos los guardapolvos (única prenda de trabajo que se usa y que no provee el empleador) se retiran para su lavado en los domicilios de cada trabajador.

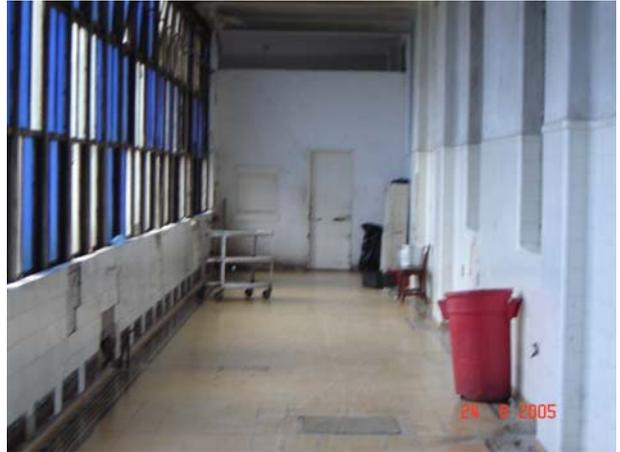
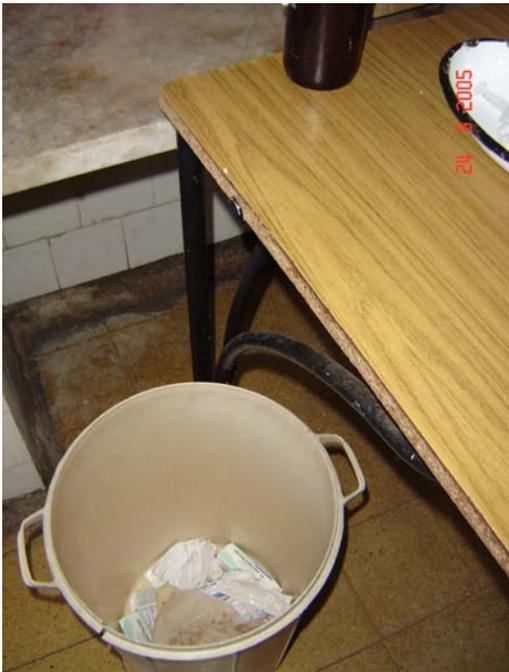
Se observaron recipientes para residuos patogénicos destapados, chatas y papagayos sucios, sin aislar, en pasillos de tránsito y recipientes con residuos patogénicos sin bolsa roja y sin identificar (Foto 26 y 27).

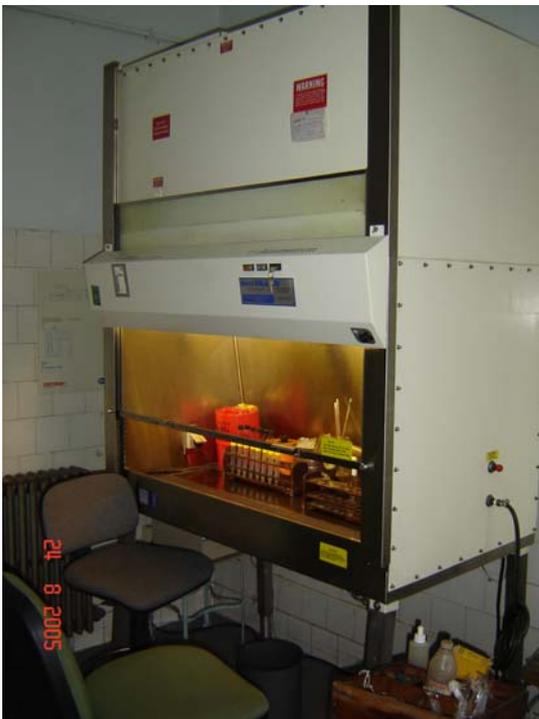
Foto 33

Excepto en la cabina de flujo laminar Clase II (The Baker Company) no existen filtros HEPA ni sistemas de ventilación direccionados. Ver Foto 33.

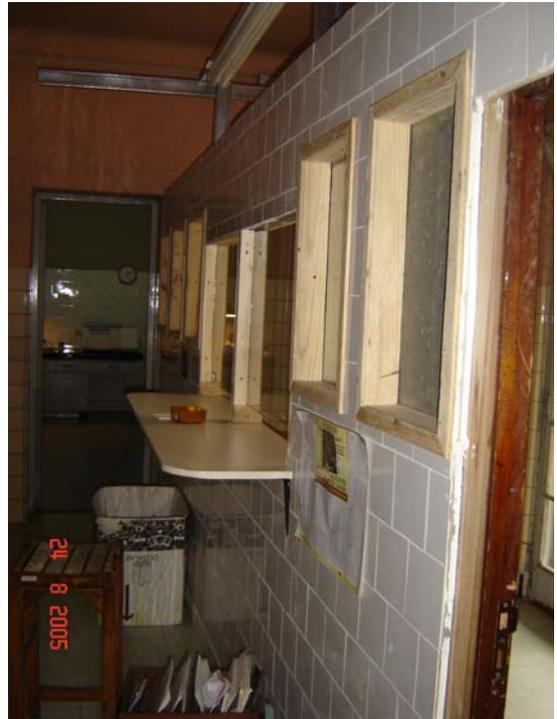
Foto 34

En el área de recepción de muestras no existe ningún tipo de EPC, sólo un vidrio semiabierto separa el ambiente del laboratorio del exterior (ver Foto 34).

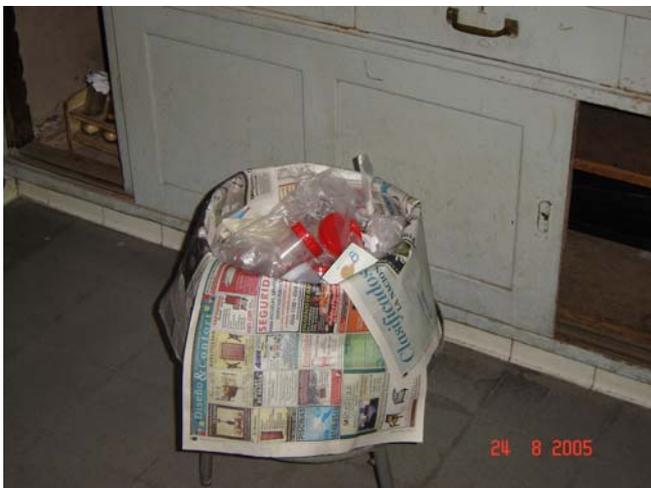
Foto 35

La segregación de residuos patogénicos no es clara (carencia de bolsa roja) pudiendo dar lugar a confusiones ante un cambio o ausencia del personal a cargo de su retiro (ver foto 35).

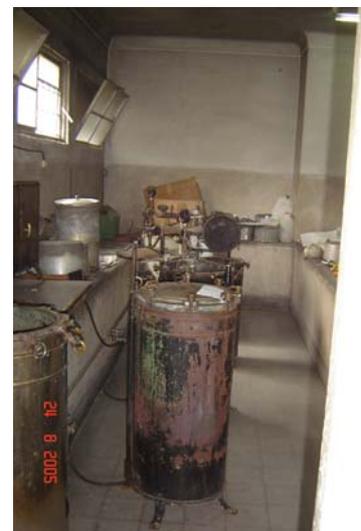
Foto 36

- Falta de matafuegos o matafuegos con su carga vencida;
- sótano permanentemente inundado por ascenso de napas;
- no existen sistemas de amarre para los tubos de gases comprimidos del instrumental;
- las autoclaves (Foto 36) carecen de prueba hidráulica.
