## **Relevamiento de condiciones en H&S en el Trabajo**

**Lugar:** Universidad de Buenos Aires - Edificio Uriburu 950

**Fecha de Realización:** 11 de septiembre de 2006

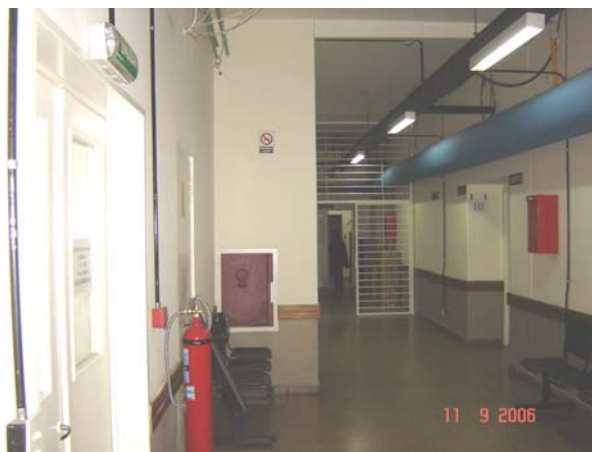
Foto 1

Al igual que en casi todos los niveles del edificio los nichos hidrantes carecen de mangueras y lanza, cuando no del volante de apertura de la válvula. Se desconoce si el sistema está en servicio (Foto 1).

En el archivo histórico existe una reja sin barra antipánico (al igual que del otro lado del pasillo) no permitiendo la evacuación inmediata del personal que trabaja tras las mismas ante una emergencia. (Foto 1 fondo).

Las puertas de salida hacia las dos cajas de escaleras que son de madera (Foto 1) tampoco poseen barras antipánico, poseyendo una de sus hojas permanentemente cerradas lo que reduce el ancho de salida a la mitad (que queda más angosto que el ancho mínimo permitido). Es válido hacer notar que por ellas debería poder salir la ocupación del auditorio con capacidad para más de 350 personas, el cual además posee puertas con apertura hacia el interior (Foto 2).

A pesar de la realización de instalaciones eléctricas nuevas persisten viejas salas de tableros, cables sin canalizar (Foto 1 sup.) algunos puntos de la instalación, a pesar de tener Puesta a Tierra (PAT) no poseen disyuntor diferencial, tal el caso de los tomacorrientes de Pre Archivo.

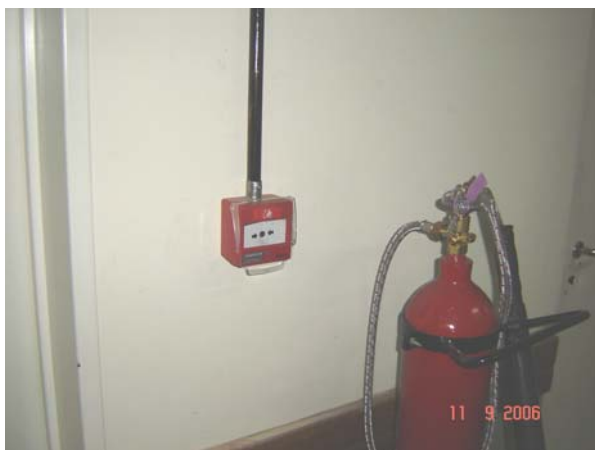
Foto 3

Resultó más que ilustrativo el accionamiento durante la recorrida de uno de los pulsadores de aviso de incendio instalados (Foto 3). Habiéndose disparado la alarma sonora en la Planta Baja (la cual se oía desde el Subsuelo) ni el personal presente en este nivel, ni el que estaba en la Planta Baja, como así tampoco la vigilancia del edificio supieron atribuirla a contingencia alguna, permaneciendo en sus lugares sin alterar sus actividades de rutina.

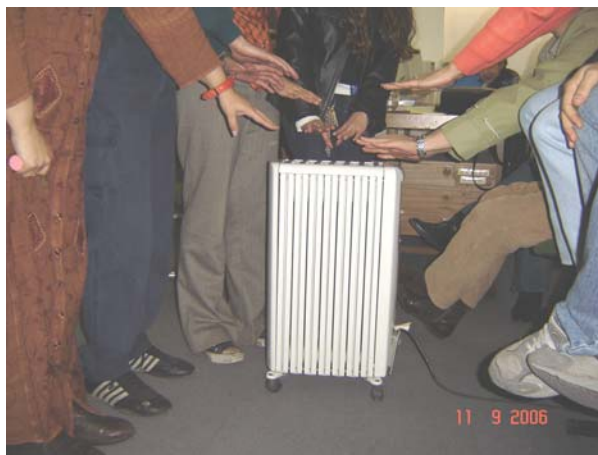
Foto 4

En muchos puntos existen matafuegos sin colgar semiocultos. Aquí se da el ejemplo de la calefacción mediante estufas eléctricas (Foto 4), lo que no sólo incrementa el riesgo de cortes de energía por sobrecarga de circuitos sino que a la vez incrementa el riesgo de incendio.

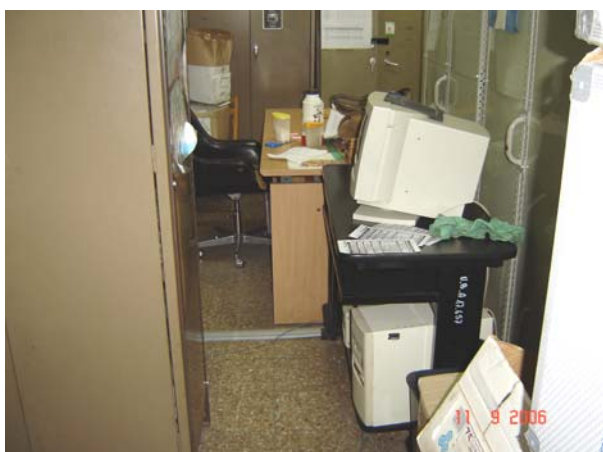
Foto 5

En numerosas oficinas las circulaciones se ven reducidas a un ancho de escasos 45 cm por archivos y escritorios, llegándose a dar el caso de un puesto de trabajo detrás otro (Foto 5).

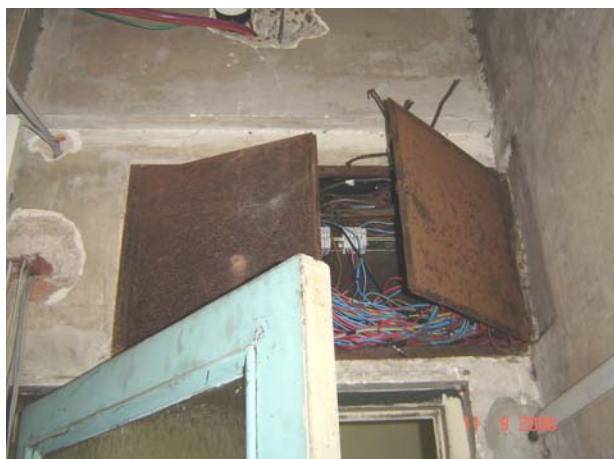
Foto 6

Aquí también se encuentran viejas salas de tableros con cables sin canalizar y bornes energizados expuestos (Foto 6) donde se guardan escobillones y otros artículos de limpieza (Foto 7).

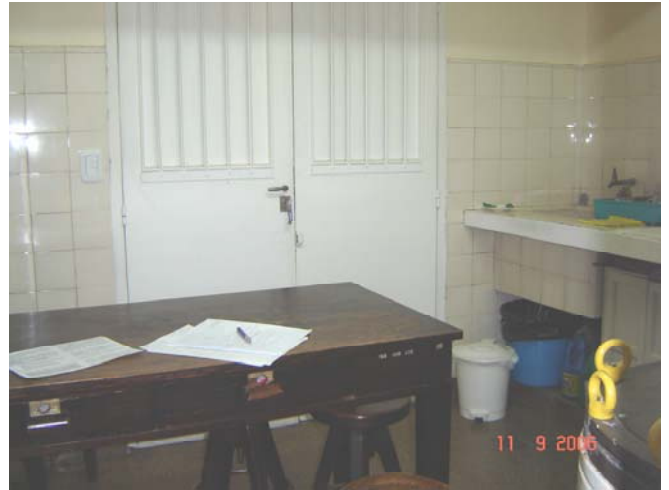
Foto 8

A pesar de manejarse sustancias inflamables de primera (etanol, metanol, xileno, etc.) en todo el laboratorio no existen matafuegos (Foto 8).

A pesar de que se manipulan los solventes y reactivos mencionados además de formol, ácido nítrico, clorhídrico, etc. (Foto 8); al igual que en la casi totalidad de los laboratorios del edificio no existen campanas de extracción de gases y vapores, lavaojos ni duchas de emergencia.

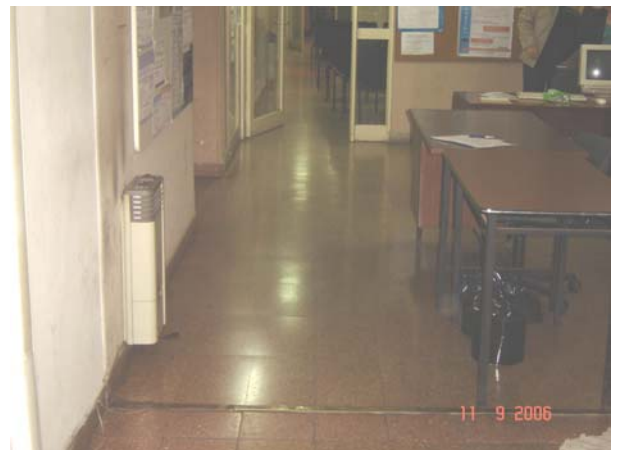
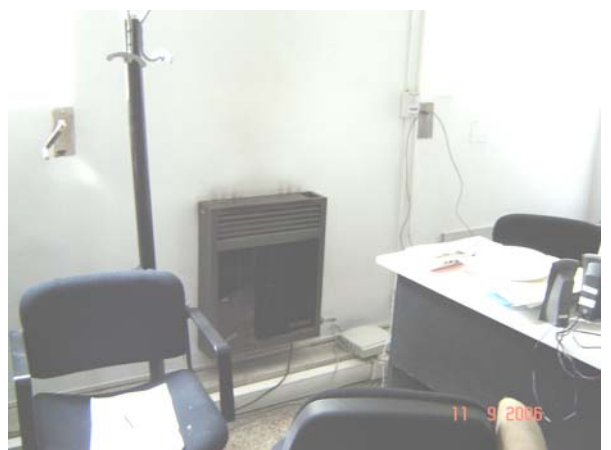
Se pudo comprobar la instalación de numerosas estufas que no ventilan al exterior (muchas de ellas catalíticas) en oficinas y pasillos. A juzgar por el tizne de las paredes inmediatamente por encima de las mismas se estarían dando procesos de combustión incompleta en los interiores (Fotos 10 y 12).

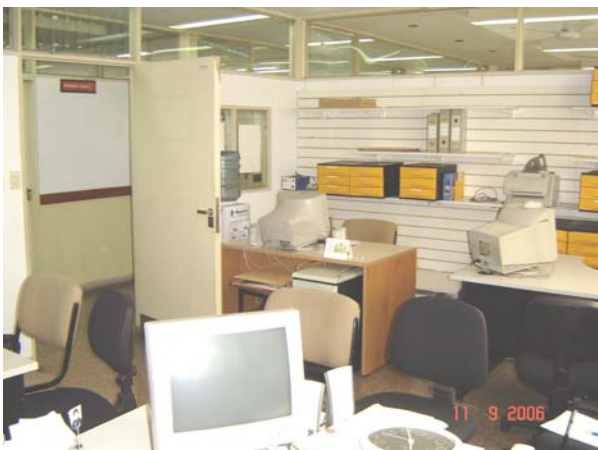
La Foto 11 ilustra el caso de la Oficina 18 los anchos mínimos de salida reducidos por exceso de mobiliario.

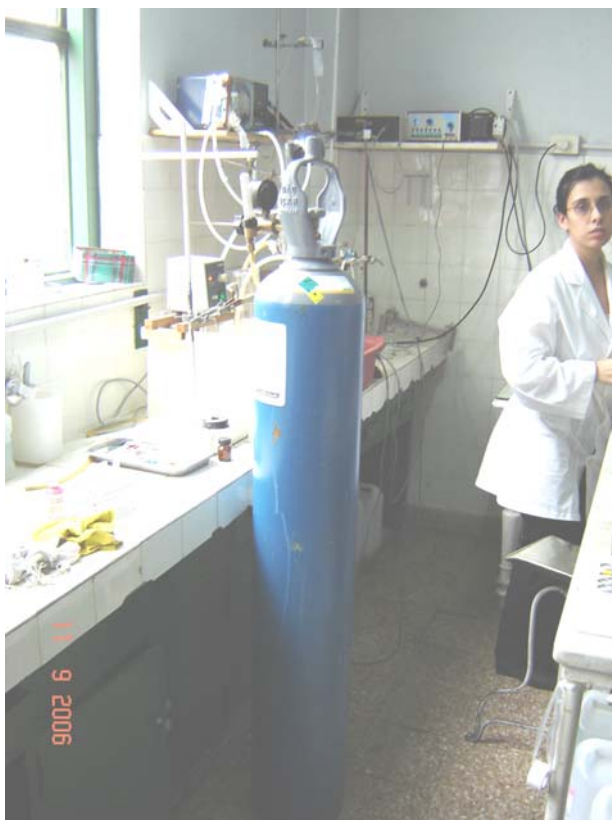
Foto 13

Las instalaciones eléctricas poseen cableado sin canalizar (Foto 13 sup.) llegándose a la instalación de disyuntores sobre ménsulas con bornes sus energizados expuestos

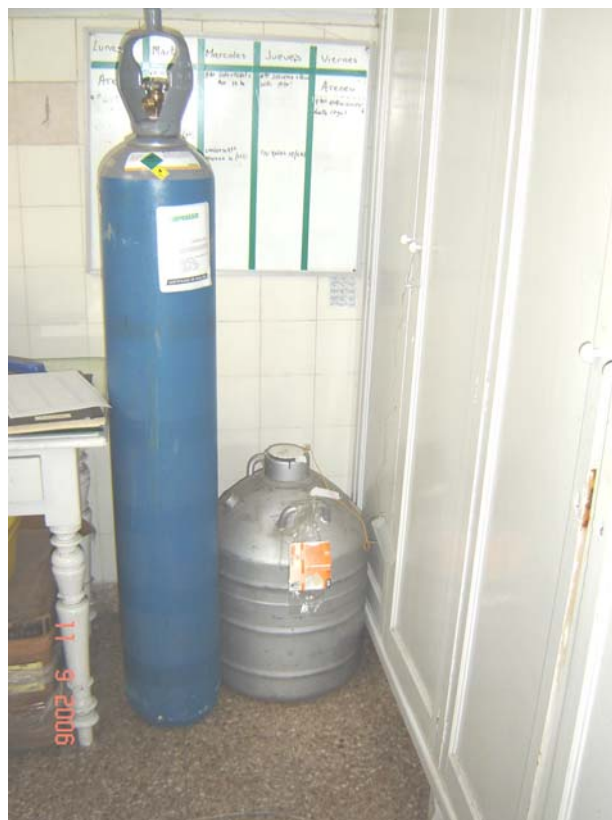
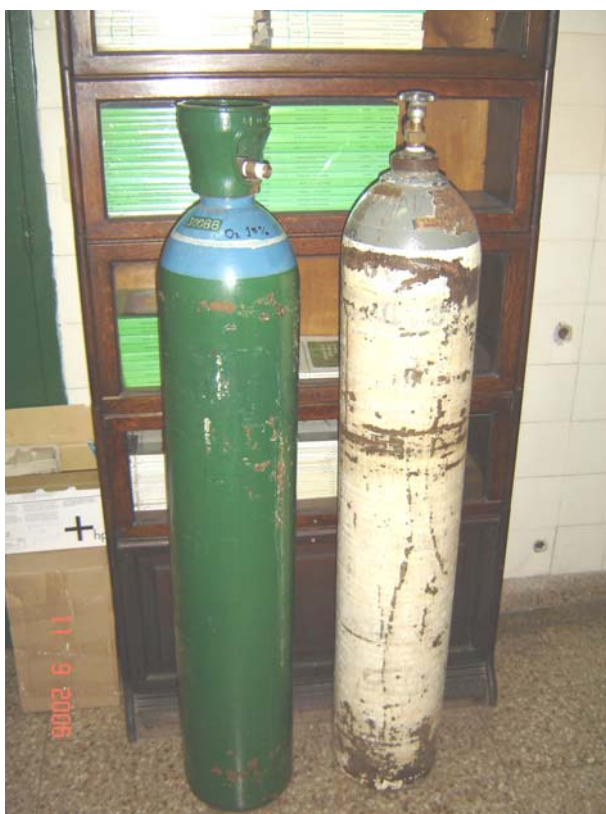
Se pudo comprobar la existencia de numerosos tubos de gases a presión (oxígeno, carbógeno, nitrógeno, etc.) sin amarrar con el consiguiente riesgo de caídas y explosiones de sus válvulas (Fotos 14 y 15).

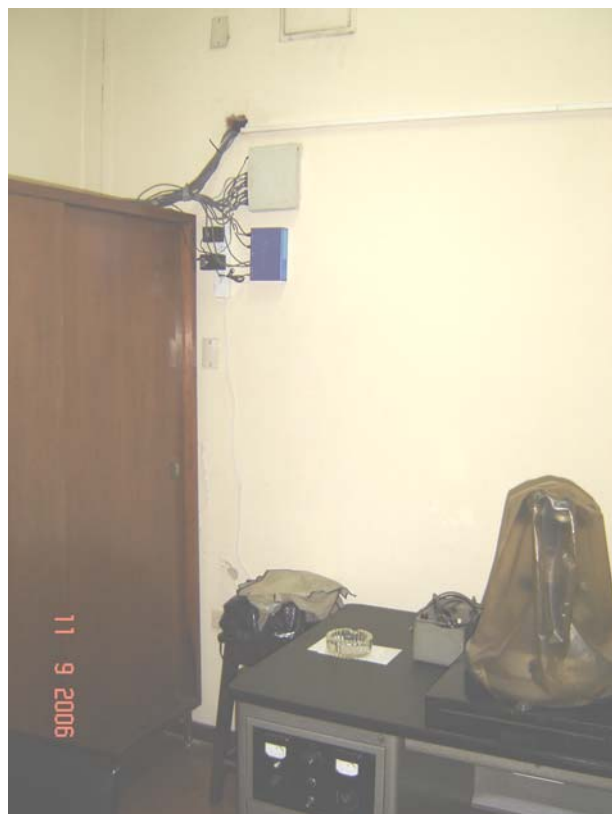
Foto 16

Las instalaciones eléctricas poseen cableado sin canalizar (Foto 16).

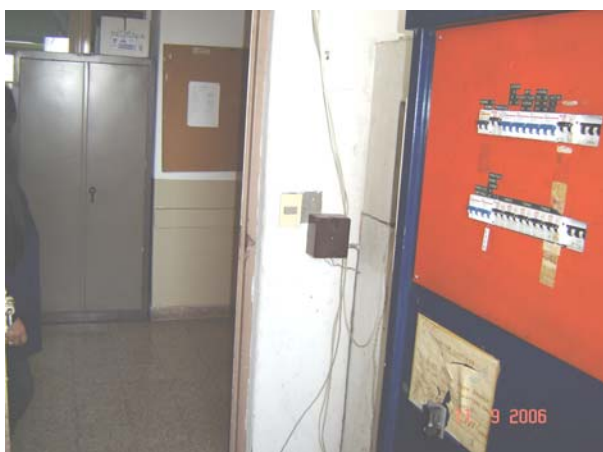
Foto 17

La instalación eléctrica exhibe cables sin canalizar inclusive en el cuarto de tableros principal el cual posee su puerta que da al pasillo central sin señales de Riesgo Eléctrico (Foto 17). Es inexistente la Puesta a Tierra (PAT) y disyuntores diferenciales en toda la instalación.

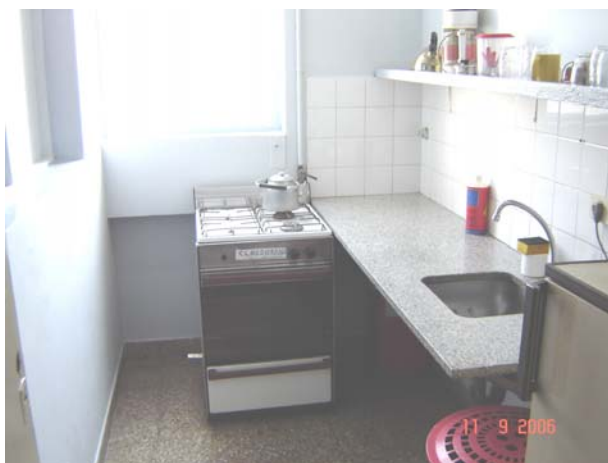
Foto 18

La cocina instalada carece de campana de evacuación de humos al exterior (Foto 18).

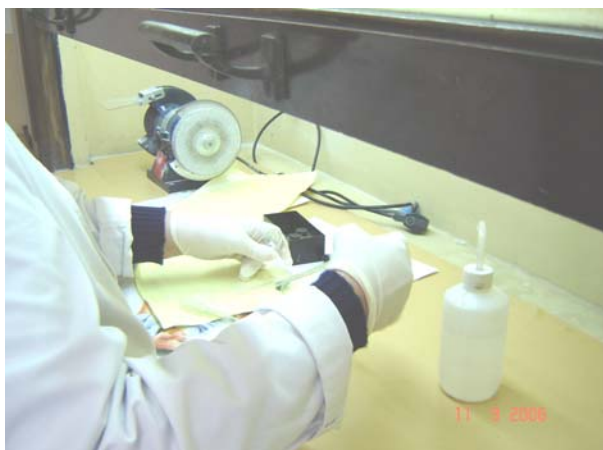
Foto 19

Del mismo modo que en el resto de los sectores visitados, a pesar de que se manipulan numerosos solventes y reactivos en la casi totalidad de los laboratorios (excepto Histología, Foto 19) no existen campanas de extracción de gases y vapores, lavaojos ni duchas de emergencia. Dicha campana no es testeada periódicamente para chequear su caudal de extracción y velocidades de flujo.

En este contexto un punto de destacar es el uso en microscopía electrónica de Tetróxido de Osmio ( $\text{OsO}_4$ ) y formol entre otros, los cuales por su elevada toxicidad (Fotos 19 y 21) ameritarían las más estrictas prácticas e instalaciones de laboratorio.

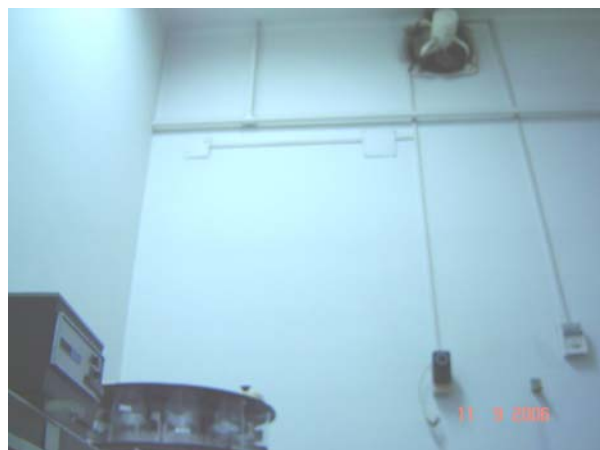
Foto 20

En la Oficina 508 (Histopatología de Inclusión) la inexistencia de campana se ve magnificada por el tipo de trabajos llevados a cabo con calentamiento de soluciones de Etanol y Xileno a 55 °C con un único extractor en el local que evacua al pasillo interno (Foto 20, calentador y extractor de pared).

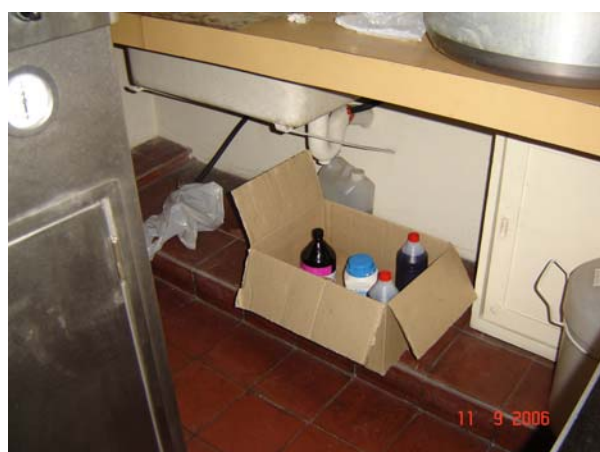
Foto 22

Los residuos peligrosos no tienen un lugar determinado de acopio ni un procedimiento para su manejo (Foto 22).

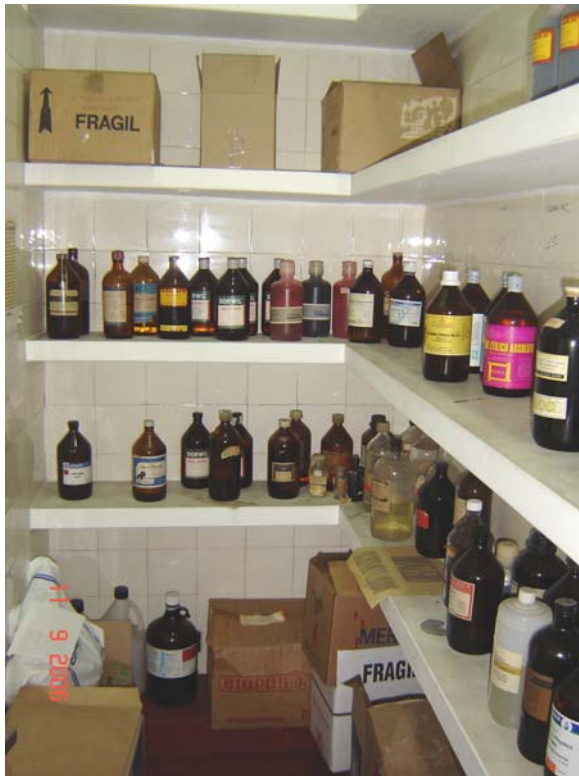
Foto 23

El droguero con solventes y reactivos volátiles no posee ningún tipo de ventilación (Foto 23).

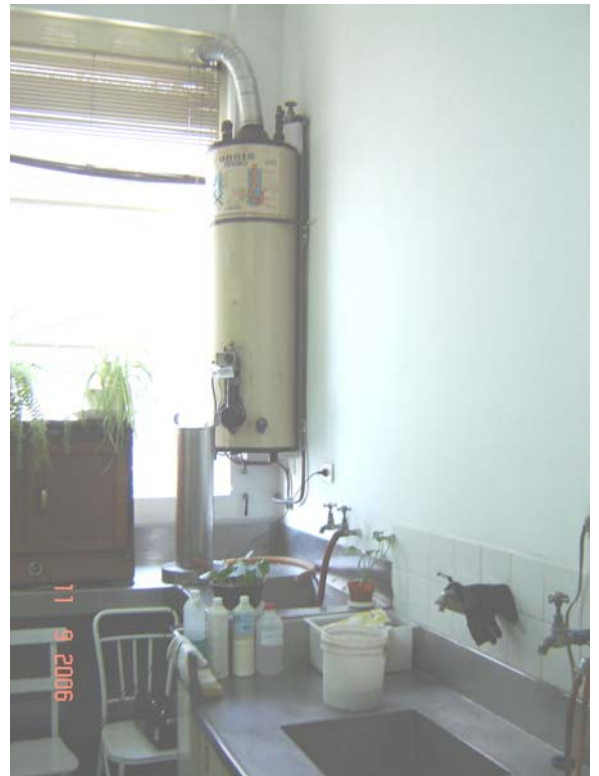
La Foto 24 ilustra un termotanque fuera de servicio en el sector de lavado de material con su salida de corrugado fuera de norma.
