Relevamiento de condiciones de H&S en el Trabajo

Lugar: Aeroparque de la Ciudad de Buenos Aires – Empleados de maestranza

Fecha del Relevamiento: 22 de noviembre de 2007

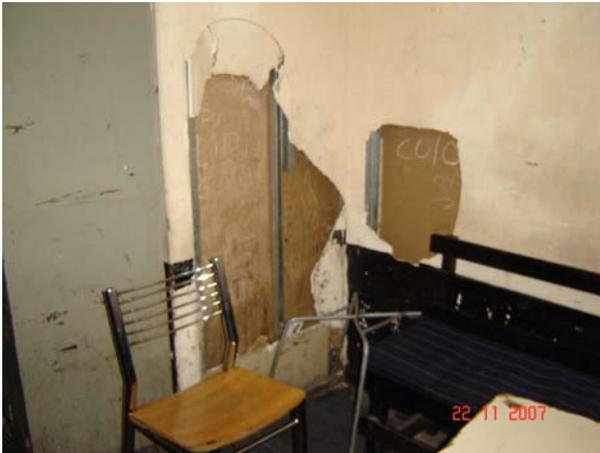
Foto 1

Se trata de un local de muy acotadas dimensiones para el descanso y refrigerio del personal en absoluto estado de abandono. Los escasos armarios (muchos rotos o faltos de puertas), las paredes de durlock rotas, la humedad y falta de pintura reflejadas en las Fotos 1 a 4 contrastan con el cartel de la ART solicitando “mantenga el orden y la limpieza” (Foto 2).

- e. Falta de rotulado de los productos en los recipientes a los que se trasvasan los líquidos.
- f. Falta de luces de emergencia.
- g. Escasas sillas y sillones en mal estado u obsoletos (ver Fotos 1 a 4). Se debe recordar que todo empleado tendrá a disposición una silla con respaldo (Ley “de la Silla” N° 12.205/35).

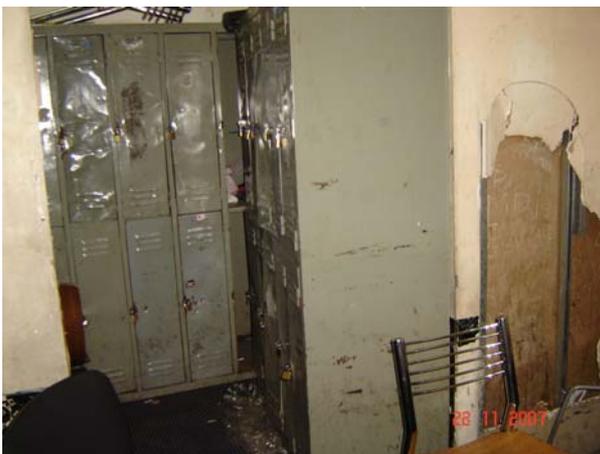
Foto 3

El personal de maestranza de Aeroparque Jorge Newbery carece de baños y vestuarios (se puede ver a lo largo del Anexo Fotográfico como los escasos y obsoletos armarios se sitúan en salas de estar o en el mismo ambiente de acopio y fraccionamiento de elementos de limpieza). El personal debe hacer uso de los baños públicos careciendo obviamente de duchas, esenciales para la higienización al cabo de una jornada en contacto con las excretas de miles de usuarios que circulan a diario por la aeroestación. Asimismo son inexistentes los armarios dobles, exigibles para separar la ropa de trabajo de la de calle en este tipo de tareas. Ver Fotos 3, 4, 5 y 9.

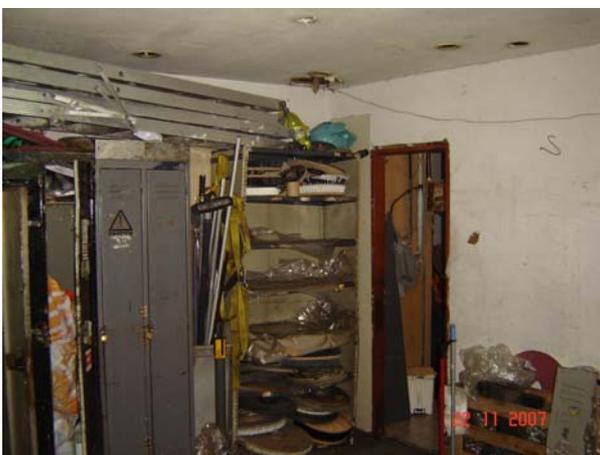
Foto 5

El tendido de cableado sin canalizar es una constante por sobre los falsos techos (ver Fotos 5, 9 y 11). En ese ámbito se llega a ver un balde en el entretecho (Foto 9). En el pasillo de ingreso al Sector de la empresa SERZA se llega a observar, a través de uno de los paneles faltantes del techo, una luminaria asida con alambre a un caño de conducción de agua generando riesgo de electrificar todo el tendido (Foto 11). Uno de los tableros principales en el citado corredor se encuentra sin cerrar, con bornes energizados expuestos, no observándose ningún disyuntor diferencial en los circuitos (Foto 10). En

- c. La falta de aislación acústica del sector hace que trasciendan los ruidos de las aeronaves.
- d. Inexistencia de piletas en cantidad y de dimensiones adecuadas para el lavado de utensilios y vertido de líquidos promueve el desorden y falta de higiene (ver Fotos 5 a 9).

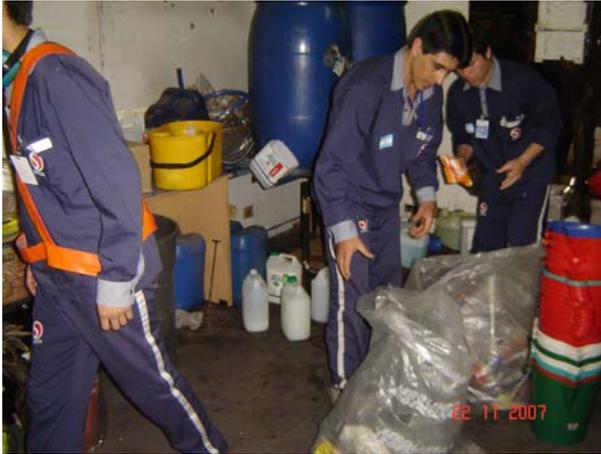
Foto 7

- a. Falta de ventilación y extracción en el recinto de productos de limpieza (donde se hallan los tambores y se fracciona el detergente y el bactericida). Ver Fotos 7 y 8.

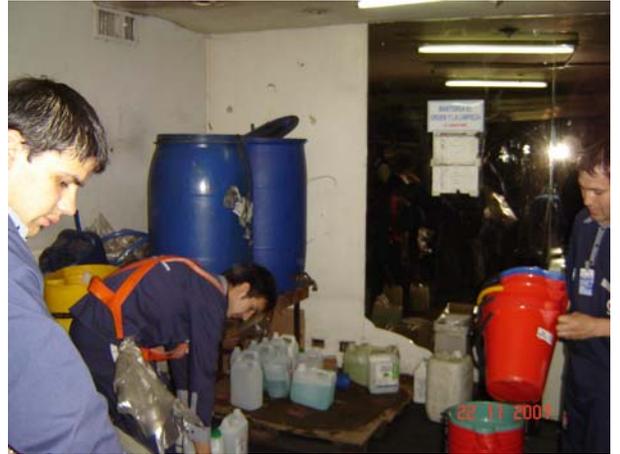
Foto 8

- b. El sector de fraccionamiento de productos citado carece de sistema de drenaje, el desorden es manifiesto (contrastando con otro de los carteles de la ART solicitando “mantenga el orden y la limpieza” -Foto 8-) y el piso con marcado deterioro, genera riesgos de tropiezo.

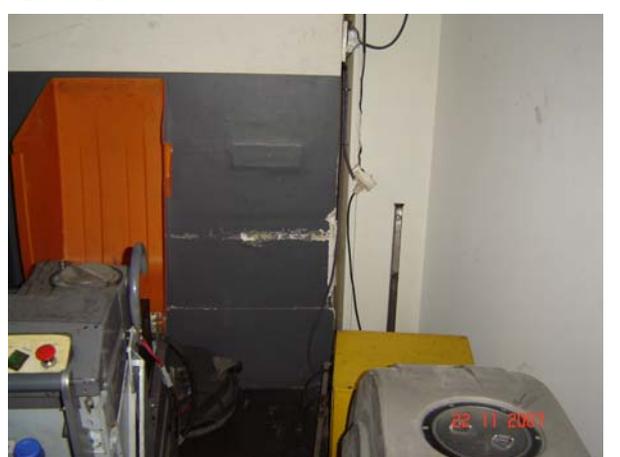
Foto 12

otro sector del pasillo de circulación, las máquinas de limpieza se cargan enchufadas a improvisados tendidos eléctricos (ver Foto 12).
