Relevamiento de condiciones en H&S en el Trabajo

Lugar: H.I.G.A. Luisa C. de Gandulfo – Ministerio de Salud de la Provincia de Buenos Aires

Dirección: Balcarce 351/355 – Lomas de Zamora – Prov. de Buenos Aires

Fecha de Realización: 15 de mayo de 2006

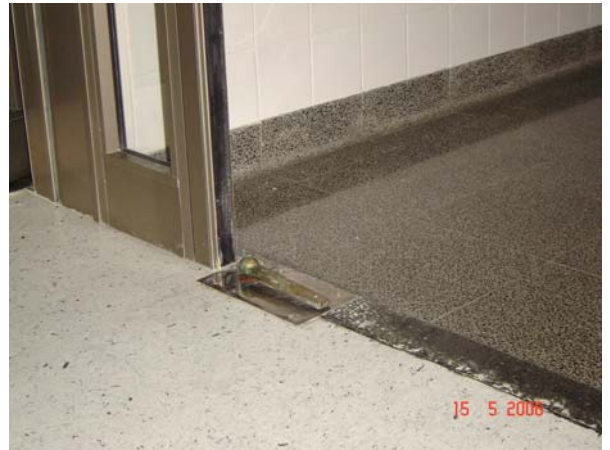
Foto 5

No se han adecuado los ítems observados por la ART desde hace más de un año (ver informe del 10/09/05). En líneas generales persisten la falta de adecuación de termostatos (Fotos 1 y 2), las filtraciones (Fotos 4 y 5), los sellos de puertas siguen rotos o inexistentes (Foto 3) y los sistemas de resortes a nivel del piso en las puertas siguen generando riesgos de tropiezo por falta de mantenimiento (Foto 6). Los tubos de gases comprimidos no se amarran, lo cual es prácticamente una constante en todo el establecimiento (ver Foto 7) y el mobiliario dentro del quirófano en muchos casos es antiguo y está oxidado (Foto 8).

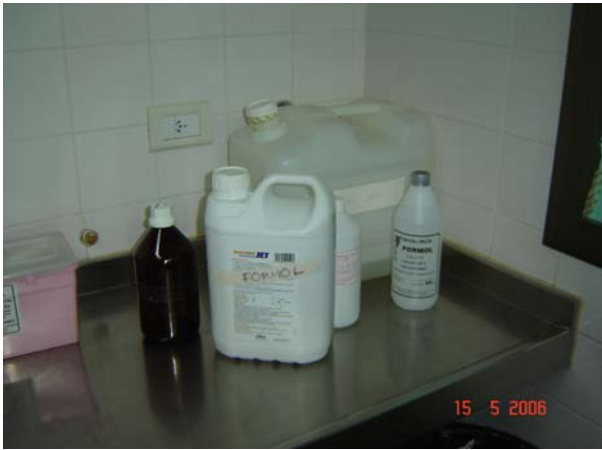
Foto 10

Persiste el uso como sectores de refrigerio dentro de espacios reservados para prácticas de patología y otras dentro del área de quirófanos (ver Fotos 9 y 10: anafe para calentar sueros sin salida al exterior). Se manipula formol para ser rebajado (del 40% al 10%) sin los Elementos de Protección Personal adecuados (Foto 11), no funcionan dispensers automáticos de jabón (Foto 12) y la ventilación y extracción de aire de cada quirófano se realiza desde una misma pared (la de entrada) con lo cual no se garantiza la remoción y renovación efectiva de aire ambiente (Fotos 13 y 14).
