Relevamiento de condiciones de H&S en el Trabajo

Lugar: Instituto de Tisioneumonología Prof. Dr. Raúl F. Vaccarezza – U.B.A.

Fecha del Relevamiento: 24 de agosto de 2005

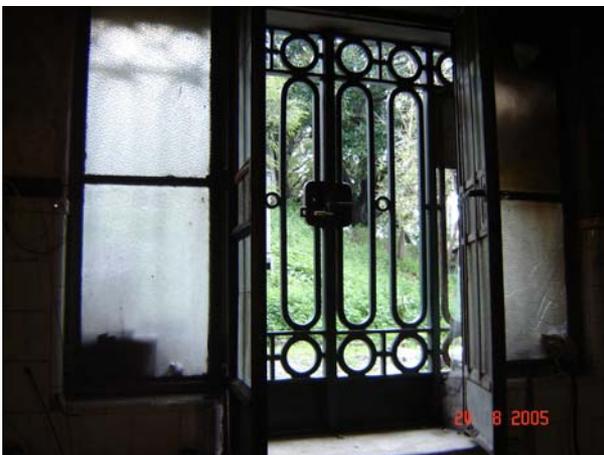
Foto 16

- Falta de numerosos matafuegos o matafuegos con su carga vencida (ver Fotos 15 y 16);
- carencia de salida de emergencia desde el SS de laboratorios (a pesar de existir la sencilla posibilidad de instrumentar una al lado del Laboratorio de Análisis Clínicos) o salida con candado en el sector de mantenimiento (ver Foto 17);
- carencia de señalizaciones claras de salidas;
- falta de certificaciones de mantenimiento de ascensores e indicación de su carga máxima;
- algunas conexiones a la red de gas o la provisión del mismo envasado hacia los artefactos se hace mediante improvisadas conexiones con mangueras de goma (ver Foto 10).

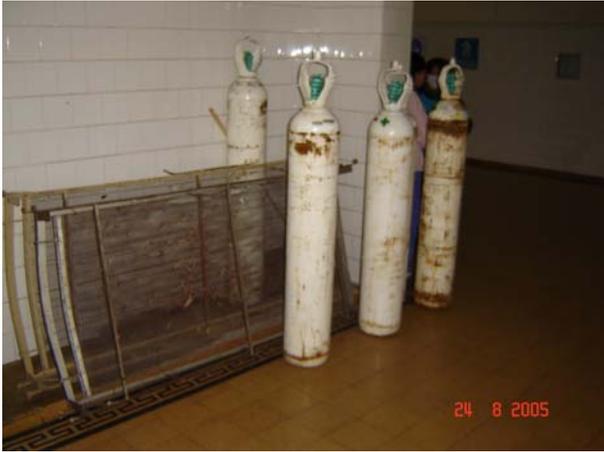
Foto 30

- Filtraciones de agua de lluvia y cloacales por todo el edificio, duchas y baños prácticamente a la intemperie, vidrios rotos y techos que se caen (sólo a modo de ejemplo se adjuntan las fotos 28, 29 y 30);
- numerosos matafuegos con su carga vencida;
- sala de termotanque en operación con calderas obsoletas con su aislamiento de amianto desgranándose y cables y conexiones eléctricas energizadas expuestas;
- carencia de señalizaciones claras de salidas;
- no existen sistemas de amarre para los tubos de gases comprimidos en pasillos y salas (ver Fotos 31 y 32);
- falta de certificaciones de mantenimiento de ascensores e indicación de su carga máxima.
- Precarias conexiones a red de gas (Fotos 21 y 23)
